## PLAN DE SEGURIDAD VIAL Y MOVILIDAD SEGURA Y SOSTENIBLE DEL MUNICIPIO DE ZALDIBIA

### RESUMEN EJECUTIVO

Zaldibiako Udala

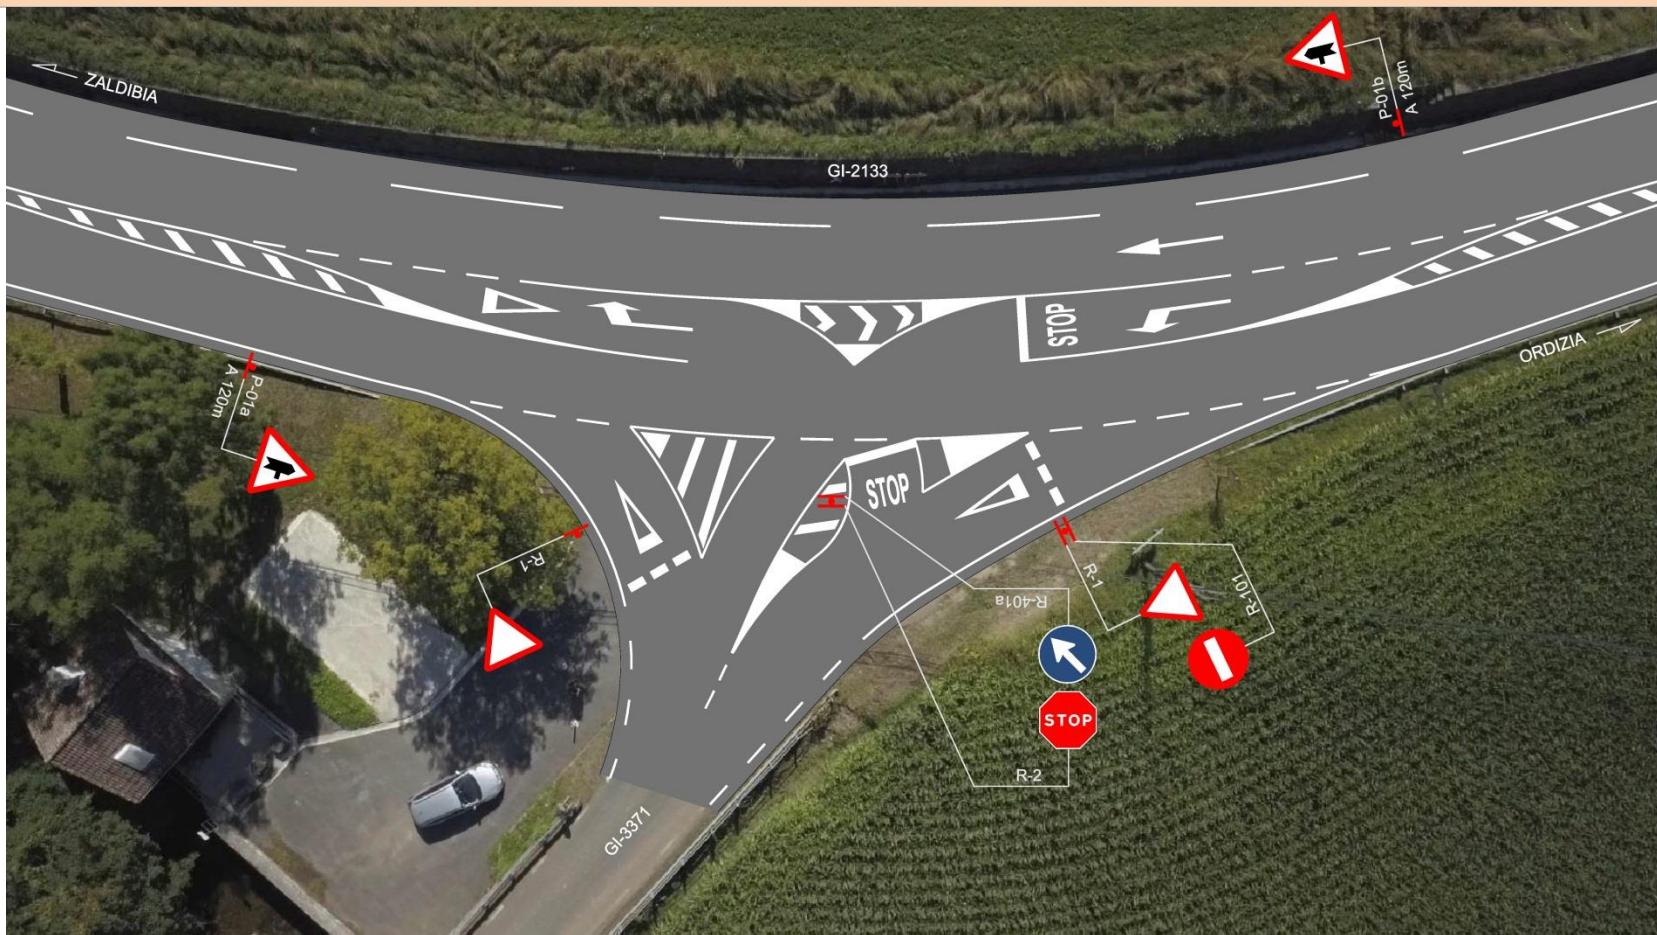
### Punto de estudio 1.2: Acceso a la carretera GI-3371 e intersección con la carretera GI-2133

- La actual disposición de la intersección entre la GI-2133 y la GI-3371 presenta problemas de seguridad vial por los problemas de visibilidad para incorporarse a la GI-2133 y la excesiva velocidad permitida en el tramo.

- La velocidad permitida en la GI-3371 es excesiva para las características de la vía, y el puente a través del que conecta con la intersección con la carretera GI-2133 carece de regulación de prioridad de paso.

Rediseñar la intersección incorporando un tercer carril central que facilite la salida hacia la GI-3371 y la incorporación a la GI-2133 desde esta carretera. El nuevo diseño, junto con la prohibición de adelantar en el tramo y la reducción de la velocidad permitida aumentará la sensación de seguridad.

Regular el acceso a la GI-3371 a través del puente estableciendo prioridad de paso mediante señales verticales R-5 y R6, y reducir la velocidad de circulación permitida en esta carretera a 30 km/h mediante señales R-301.

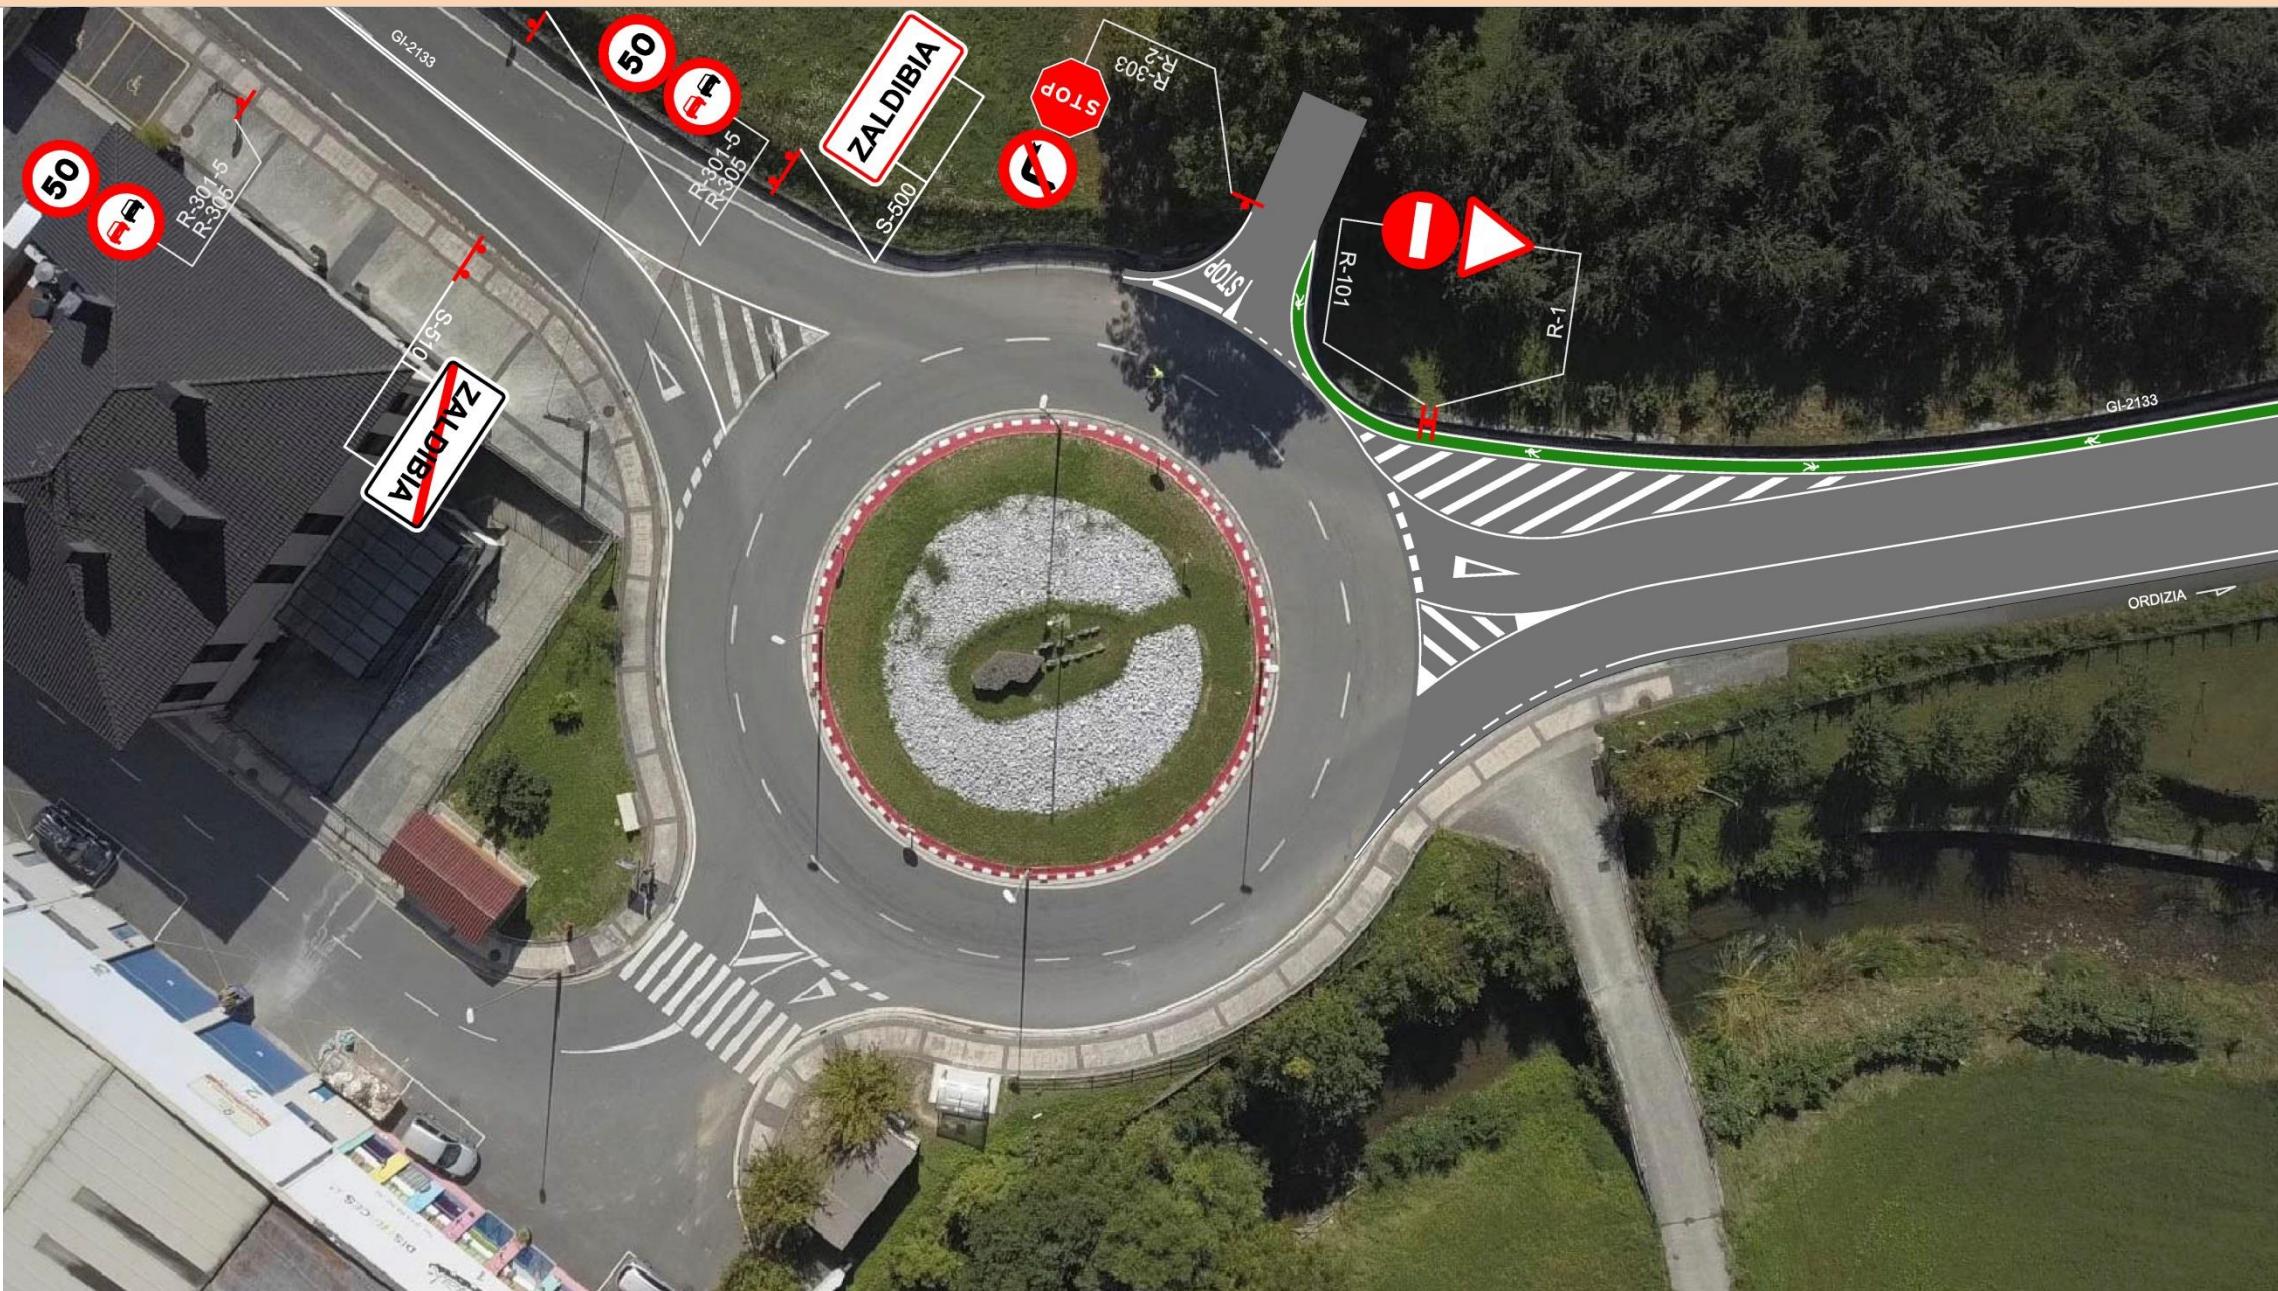
Punto de estudio 1.3: Rotonda Zelaa en carretera GI-2133

- La rotonda de Zelaa presenta un error de tangencialidad, ya que su diseño no obliga a los conductores que circulan desde Ordizia hacia Zaldibia a reducir la velocidad al no tener que realizar modificaciones en su trayectoria. Esto se une a que en este mismo sentido de circulación, el ángulo de giro necesario para los vehículos que quieren incorporarse a la derecha para acceder a la zona de caseríos provoca que tengan que reducir mucho la velocidad, generando situaciones potencialmente peligrosas de riesgo por colisión.

Se propone una modificación del diseño de la rotonda, reduciendo la tangencialidad en el sentido de circulación Ordizia-Zaldibia, mejorando el acceso y salida de la zona de caseríos, implementando mejoras en el itinerario de peatones y dotando al tramo posterior (zona industrial) de un carácter más urbano mediante las señales S-500 y S-510.

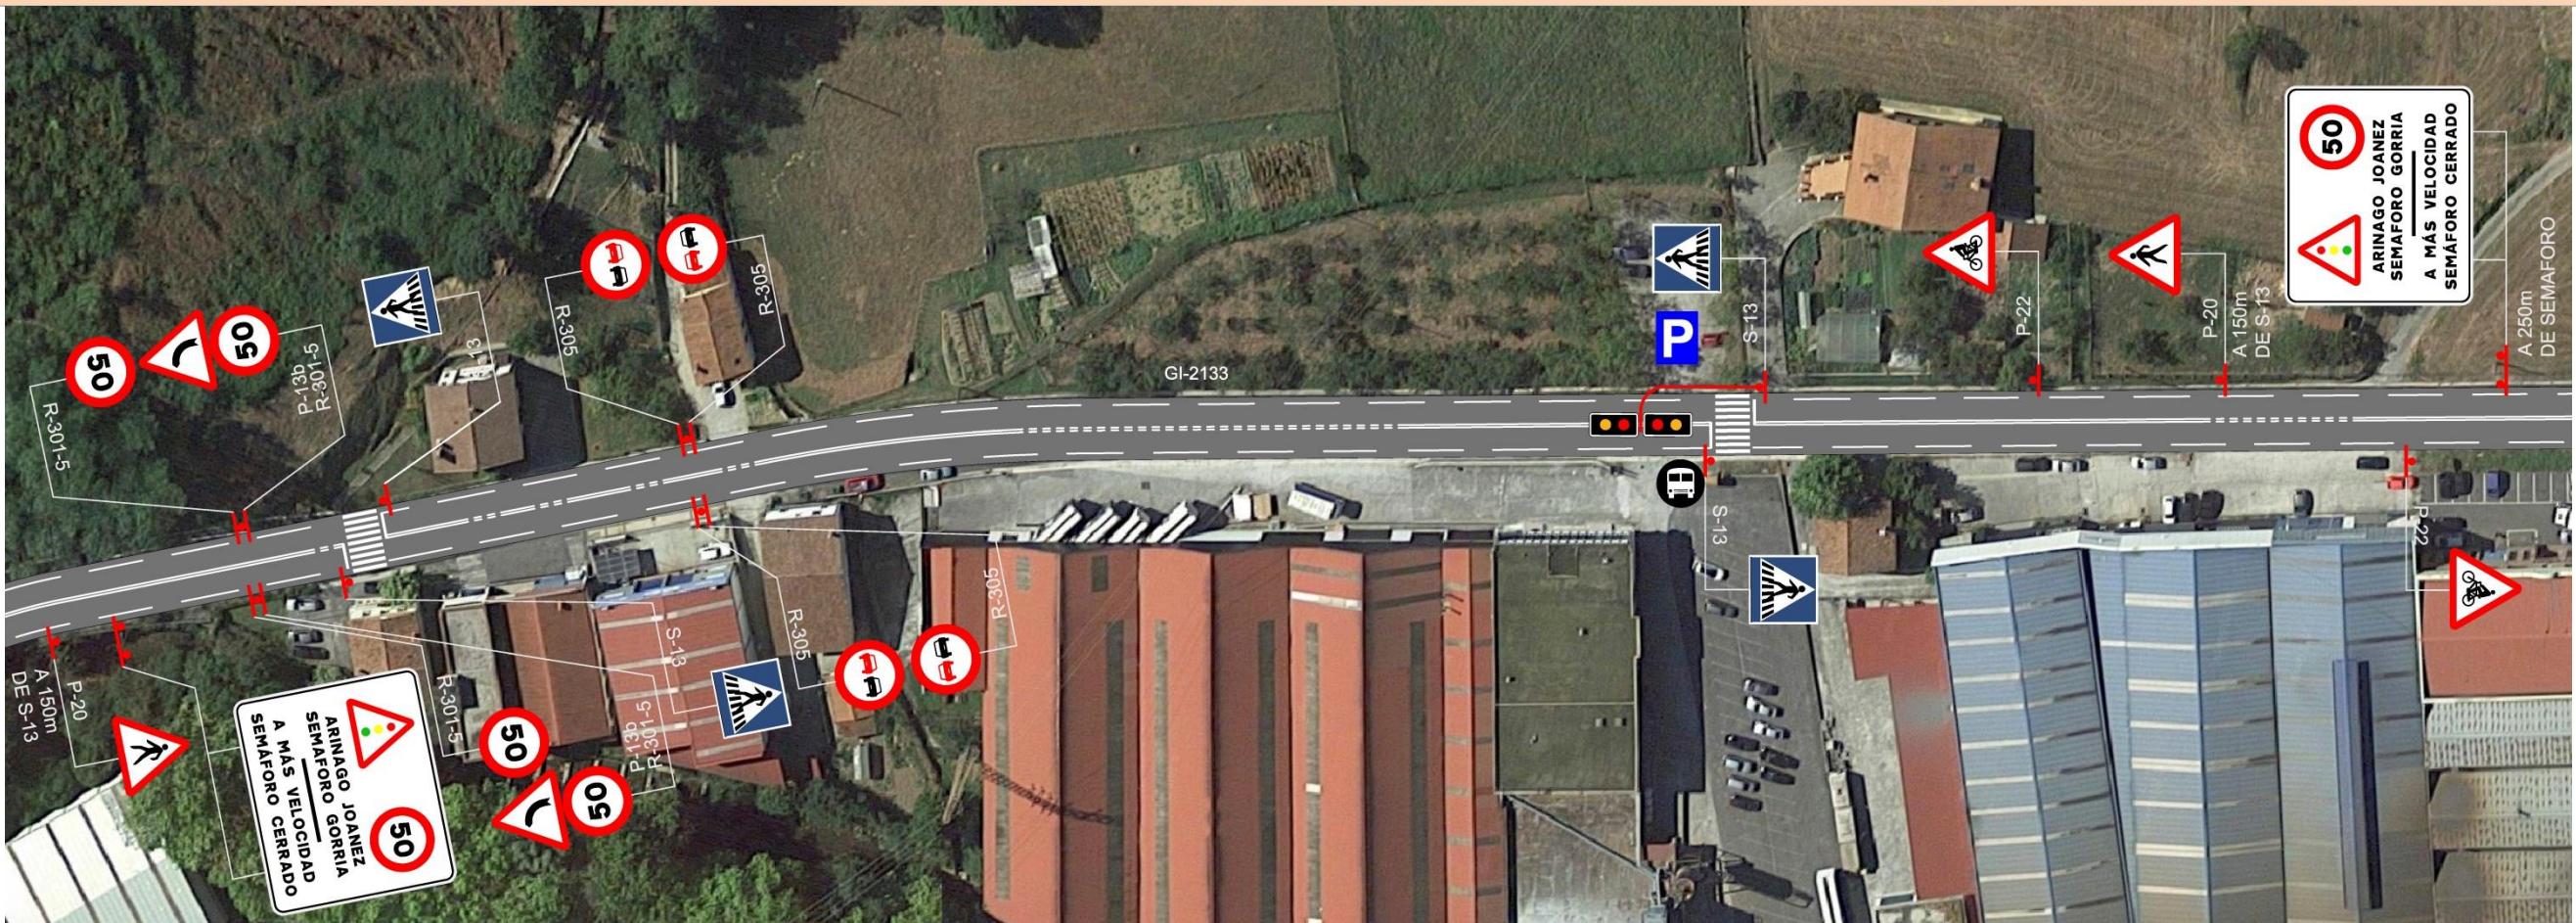
Punto de estudio 1.4: Zona industrial, carretera GI-2133 entre rotonda de Zelaa y rotonda de Bilore

- La GI-2133 a su paso por la zona industrial representa una importante problemática de seguridad vial y movilidad, ya que presenta una configuración plena de vía interurbana en un entorno casi urbano. Las velocidades excesivas, las diferencias de velocidad entre los vehículos debido al flujo de camiones (riesgo de accidentes por colisión), el importante flujo de ciclistas y la permisibilidad de adelantamiento entre otros factores hacen de este un tramo con un alto riesgo vial.

- No existe ningún paso de peatones en el tramo de la zona industrial ni señalización P-20 y la frecuencia de la P-22 es baja para el volumen de ciclistas.

Se proponen diversas mejoras en la señalización vertical y horizontal que contribuyan a aumentar la seguridad vial del tramo.

- Implementación de dos semáforos de velocidad que impidan la circulación a más de 50 km/h en el tramo
- Implementación de dos pasos de peatones con señalización vertical
- Establecer prohibición de realizar adelantamientos en el tramo mediante R-305 y marca vial continua (a excepción de los puntos de entrada y salida de los pabellones)
- Implementar señalización P-20 y aumentar el número de señales P-22

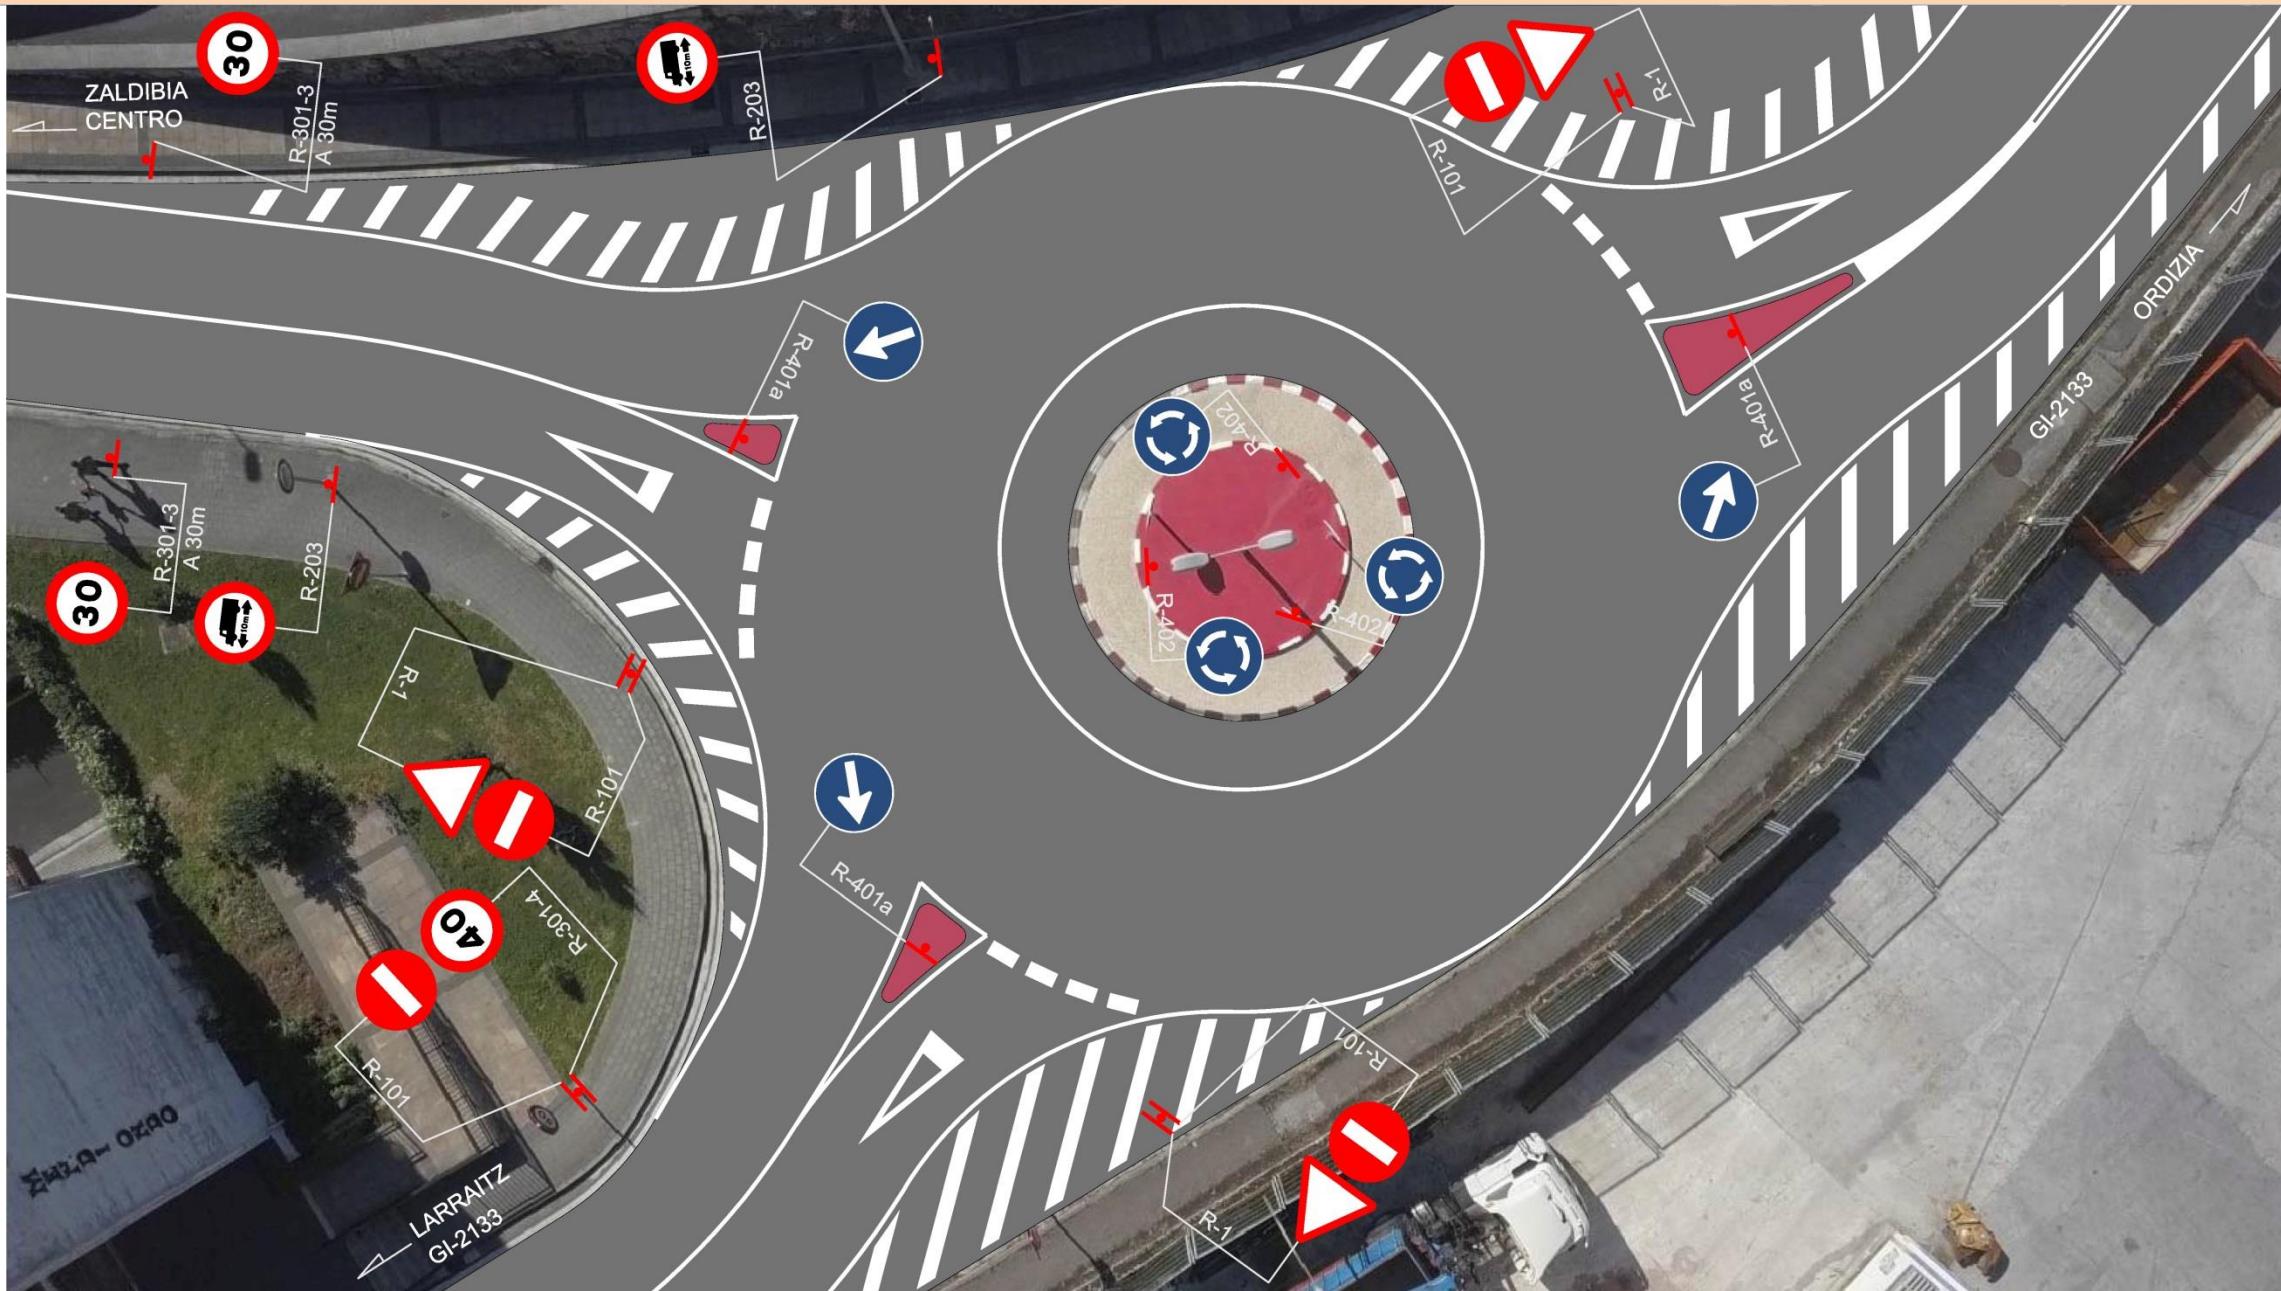
Punto de estudio 1.5: Rotonda en la carretera GI-2133, a la altura de Bilore

- La rotonda de Bilore presenta un problema de diseño similar a la rotonda de Zelaa, puesto que los vehículos que circulan desde la variante hacia Ordizia no es necesario que reduzcan la velocidad ni modifiquen mínimamente su trayectoria para continuar su itinerario, por lo que la rotonda no está cumpliendo una de sus principales funciones.

Desplazar el eje de la rotonda para reducir la tangencialidad de los vehículos que circulan desde la variante hacia Ordizia, para que tengan que modificar mínimamente su trayectoria y reducir la velocidad.

Regular la velocidad de circulación mediante R-301 en los ejes de salida hacia Santa Fe kalea (30 km/h) y la variante (40 km/h)

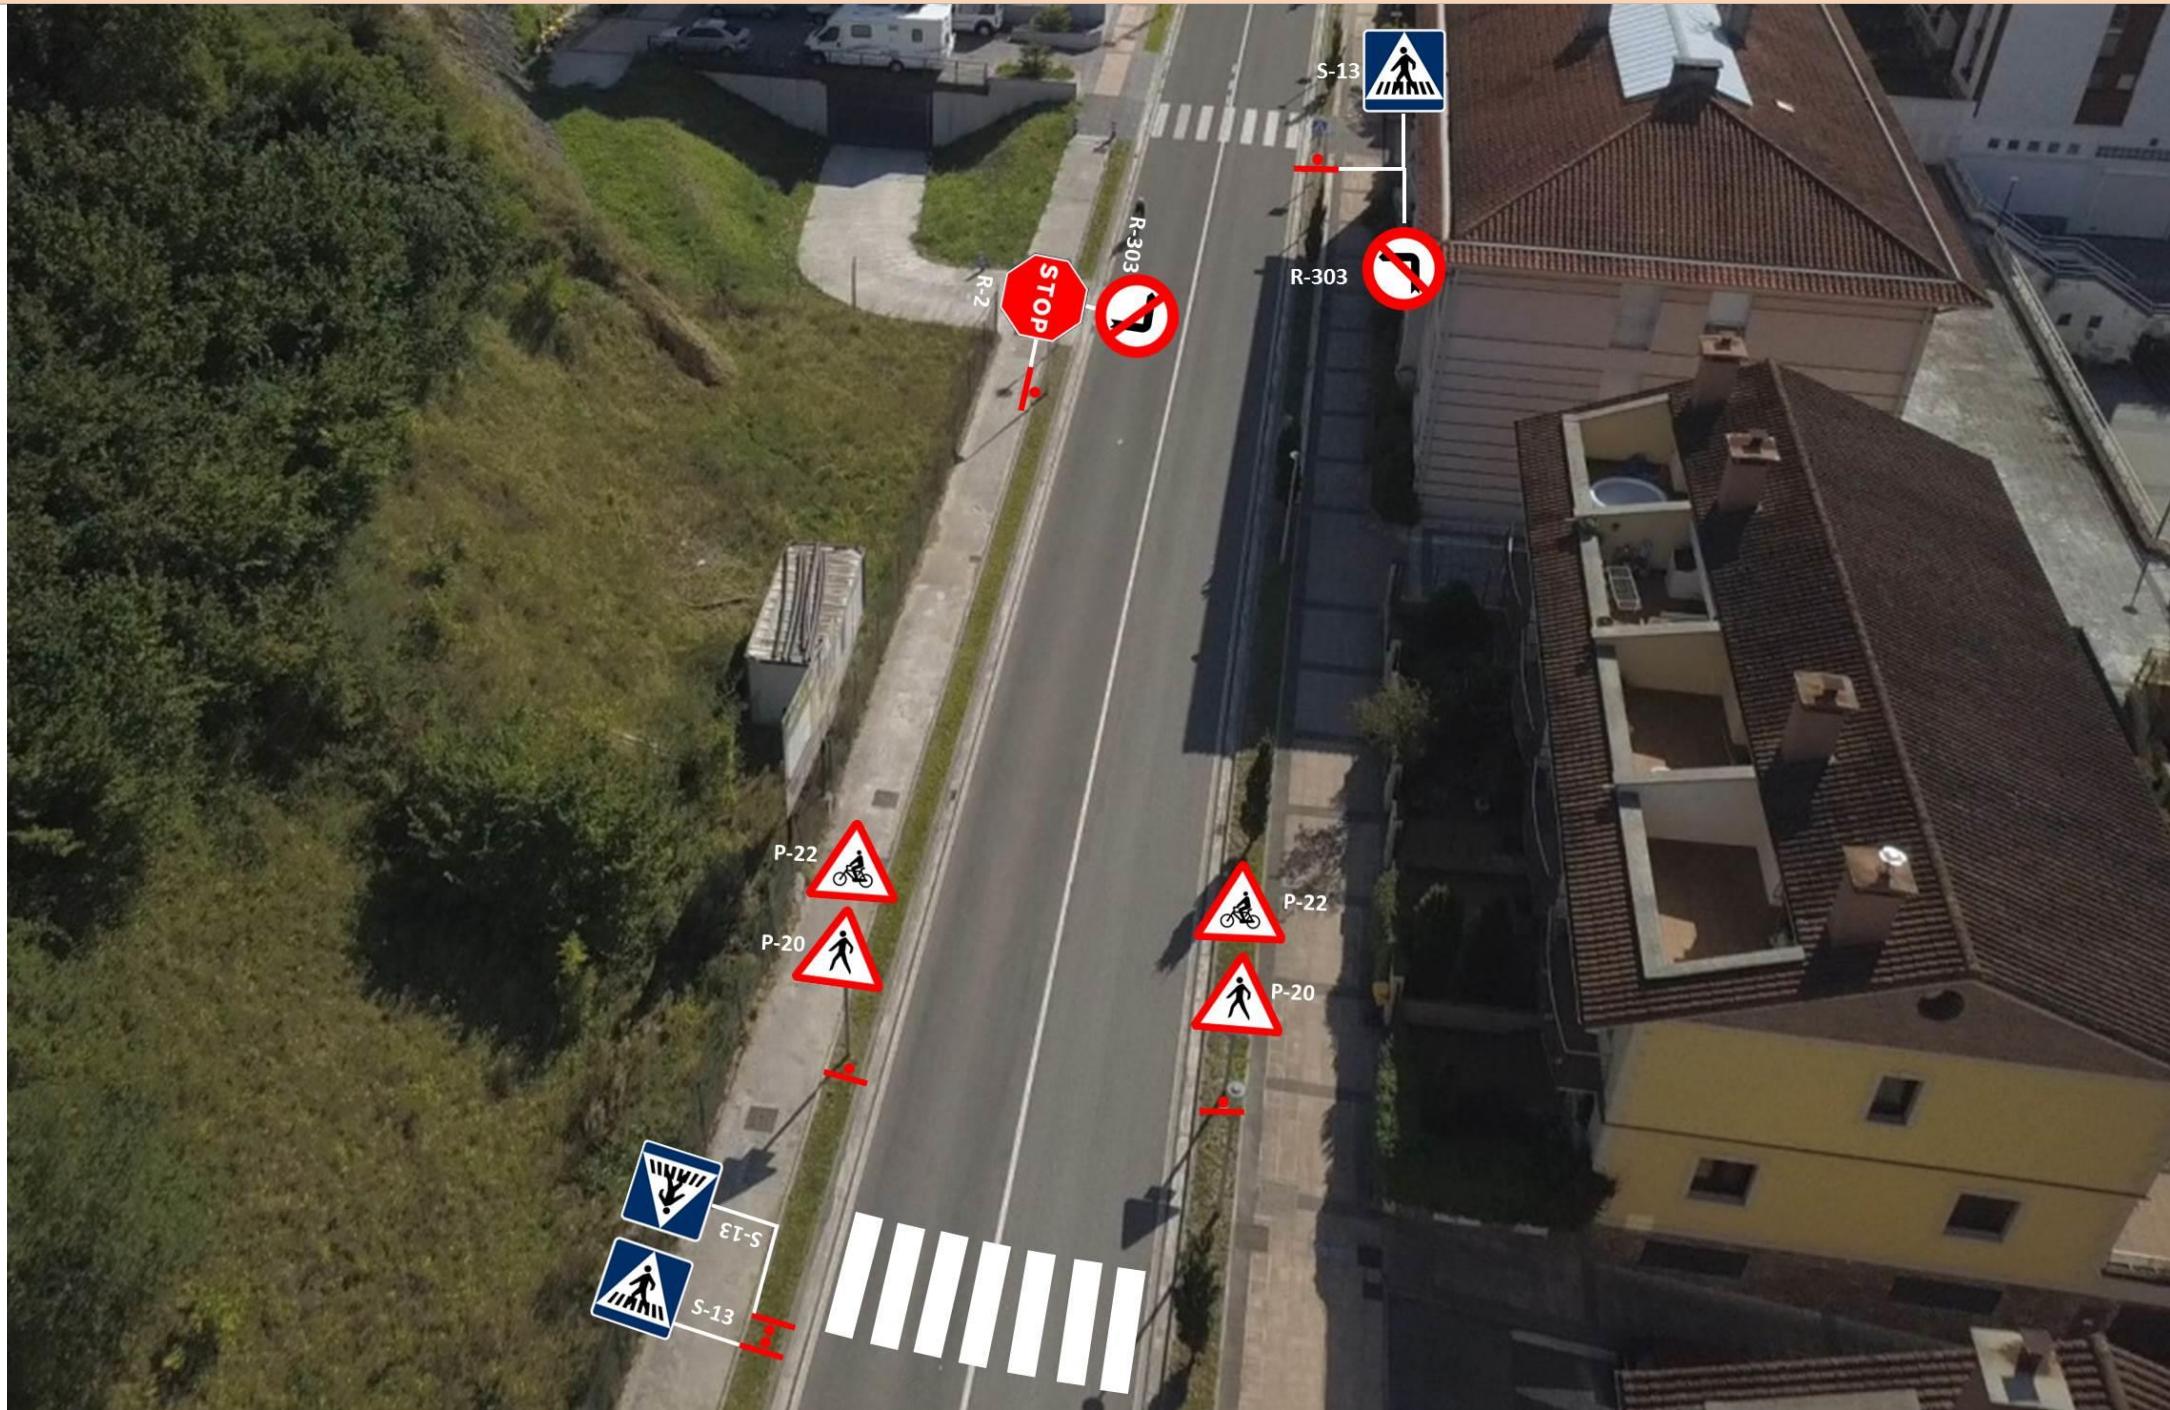
**Punto de estudio 2.1: Variante, carretera GI-2133 entre aproximadamente los puntos kilométricos 3,2 y 3,8**

- La velocidad de circulación en este punto son superiores a lo que delimita las señales R-301.
- La mayor parte del espacio viario e infraestructuras de este entorno está dedicado a los vehículos a motor y cada vez existe una mayor presencia de ciclistas y peatones, cuya presencia aumentará una vez se construyan los nuevos bloques de viviendas proyectados.

- Solo existe un paso de peatones en todo el tramo (y un paso subterráneo sin señalización vertical) y no existe señalización P-22 a pesar de todo el tránsito de ciclistas hacia y desde Larraitz.

Regular la velocidad de circulación en todo el tramo a 40 km/h, instalar un nuevo paso de peatones en previsión de los nuevos desarrollos urbanísticos e implementar la señalización P-20 y P-22

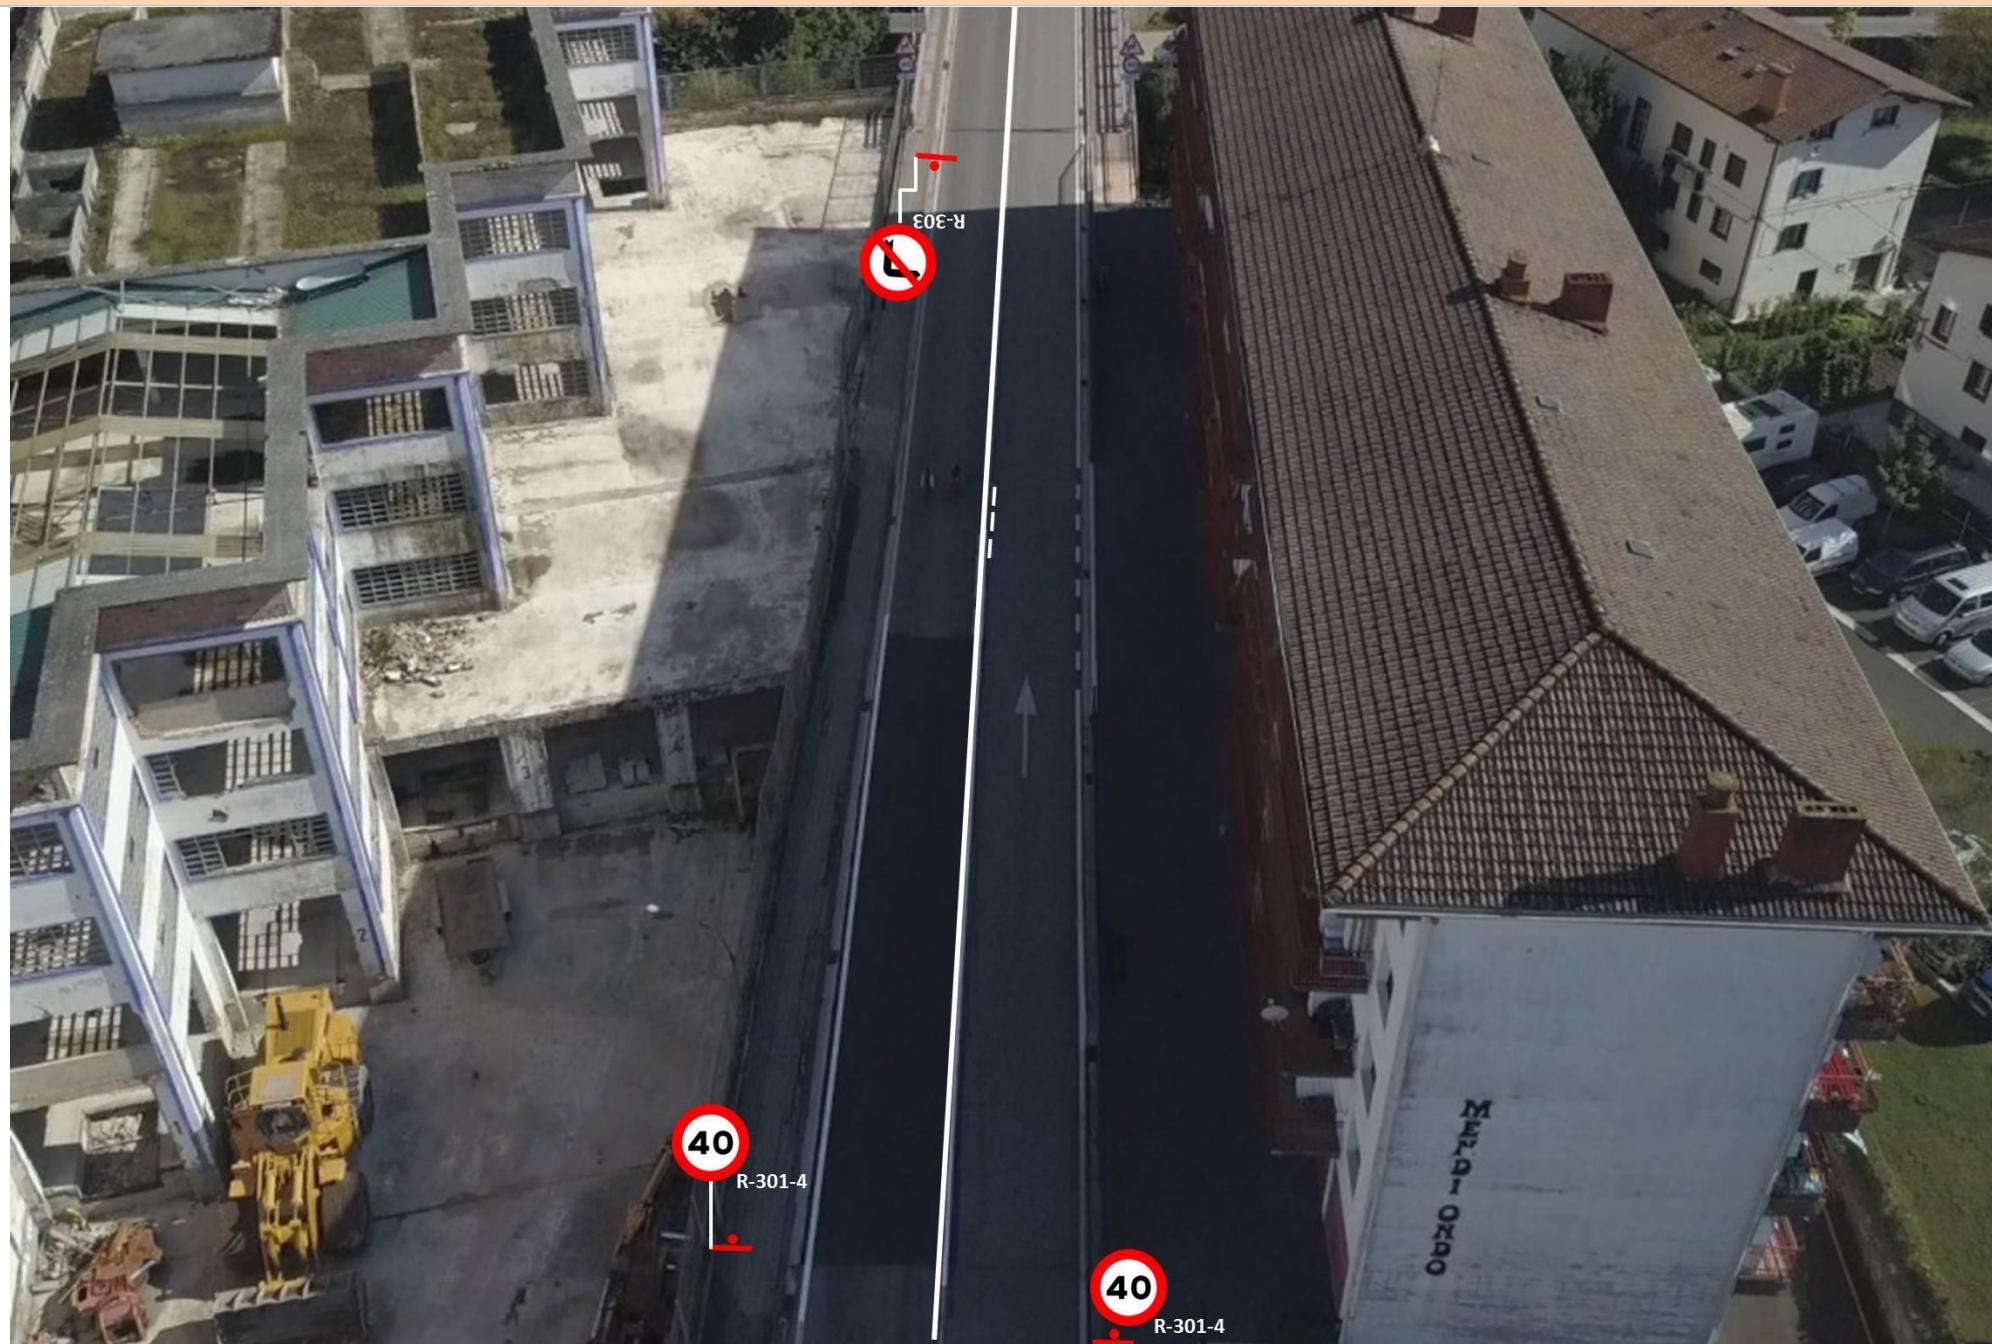
**Punto de estudio 2.2: Acceso y salida de vehículos en los bloques de viviendas situados en el tramo de variante de la GI-2133**

- No existe un criterio unificado para la entrada y salida de los vehículos a garajes y aparcamientos del entorno, ya que difieren las marcas viales en cada emplazamiento.

- En el bloque de viviendas de Mendi Ondo se permite a los vehículos que provienen de Larraitz atravesar la calzada para entrar los garajes, aun existiendo a escasos metros la alternativa de dar la vuelta en la rotonda.

Unificar el criterio de entradas y salidas de las zonas de garaje y aparcamientos de la zona de la variante. Establecer como norma general prohibición de atravesar la calzada para realizar las entradas y/o salidas, debido a la presencia cercana de intersecciones en ambos sentidos en las que poder realizar un cambio de sentido. Reforzar para ello las marcas viales e implementar señalización vertical R-303 que impida los giros.

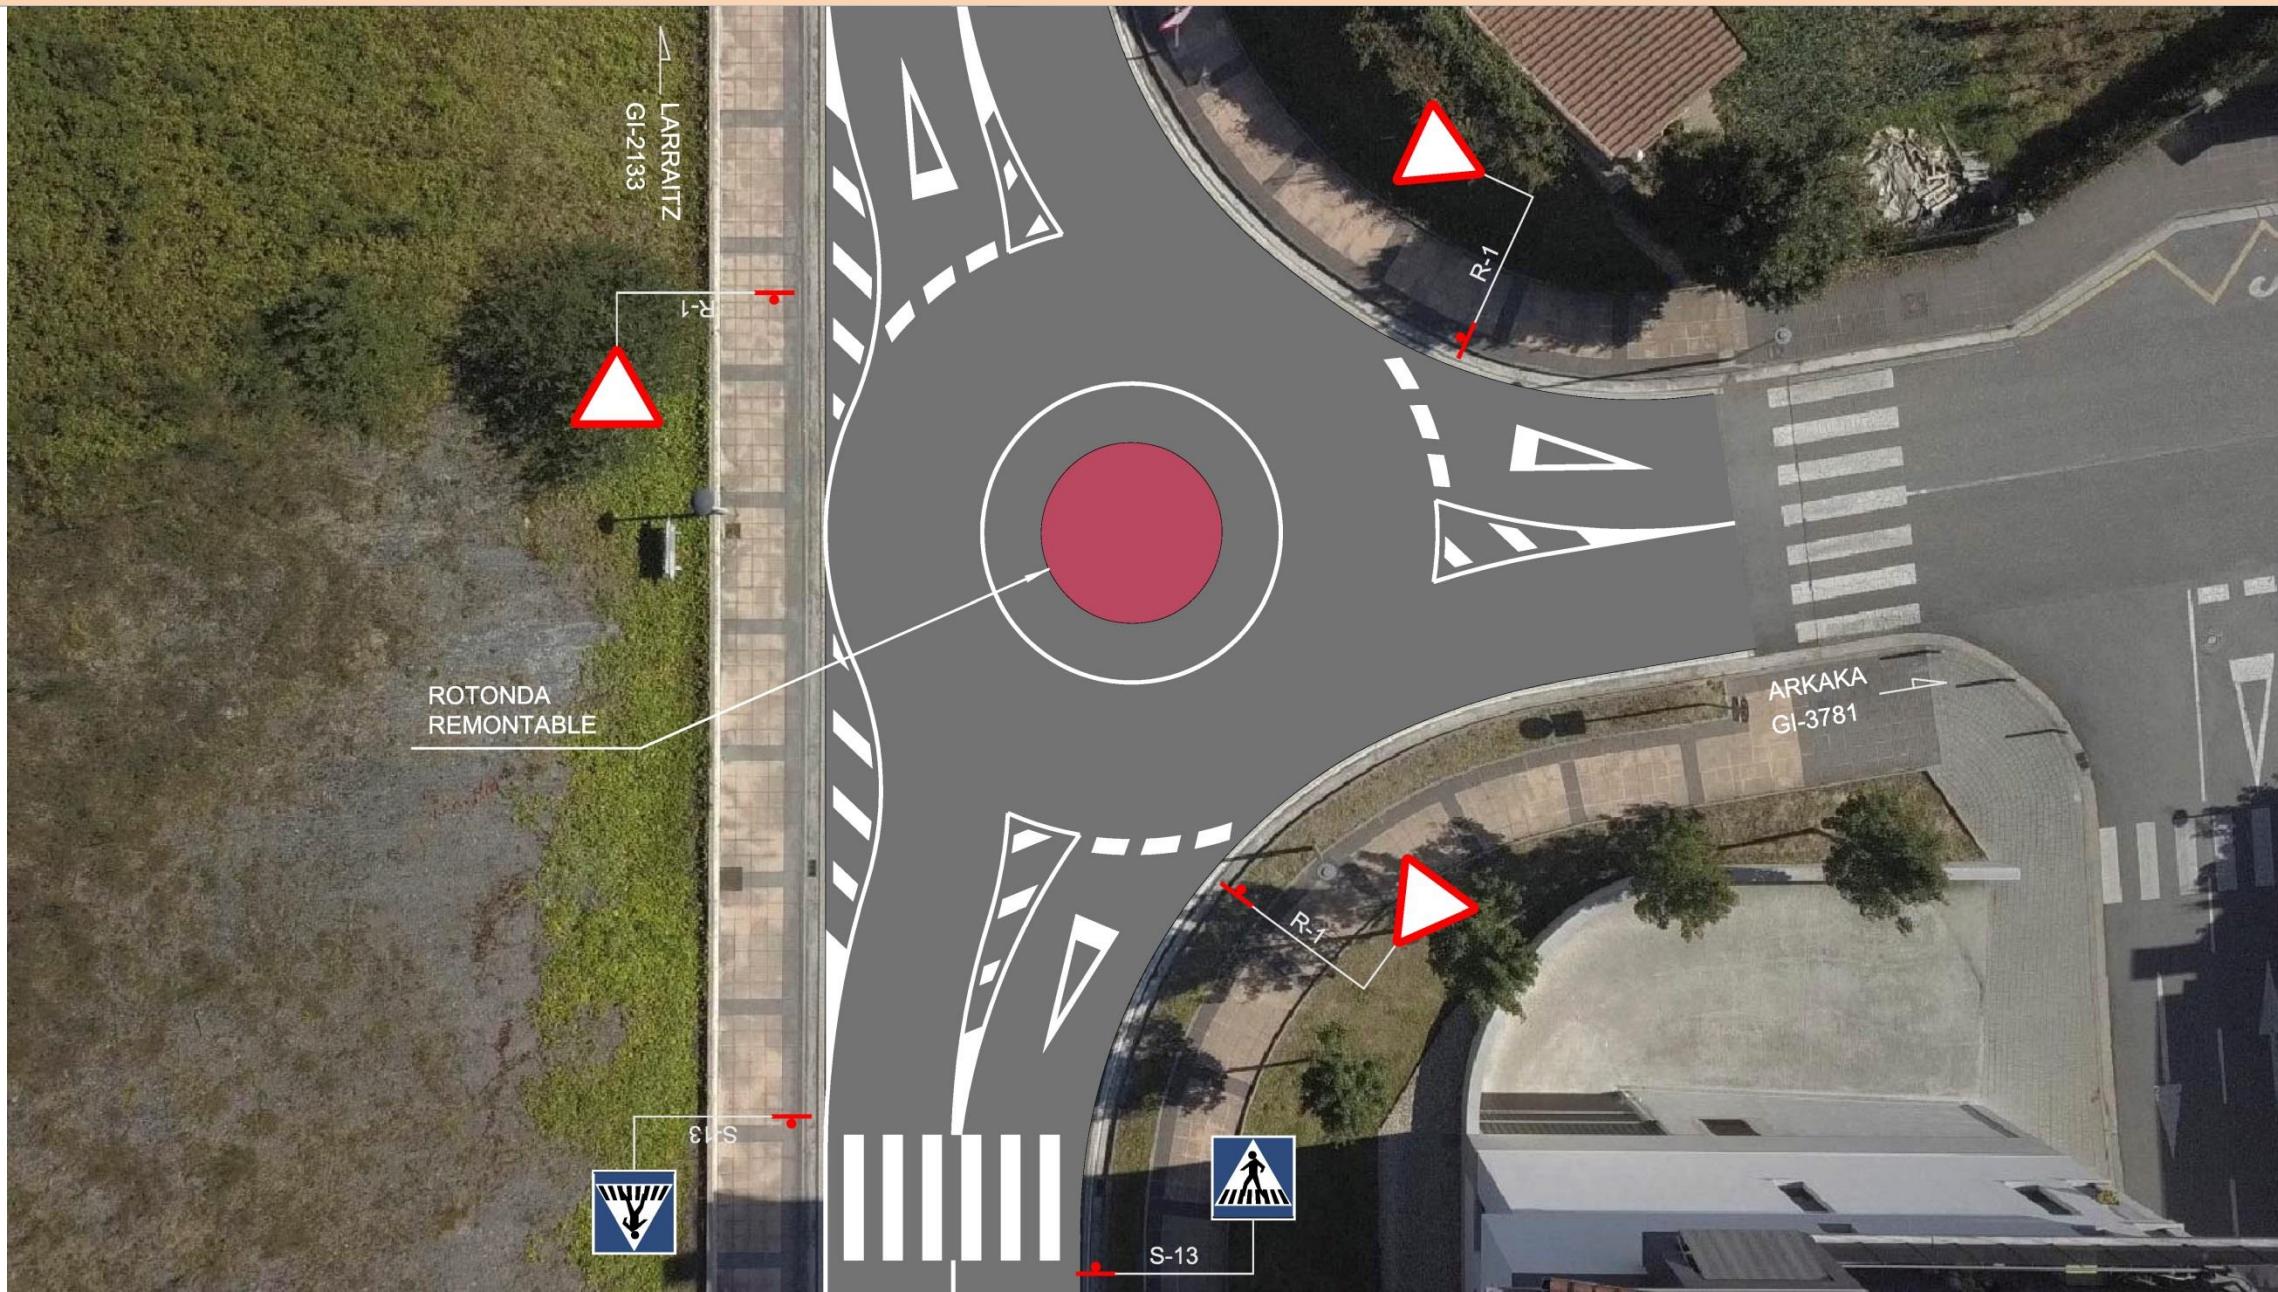
**Punto de estudio 2.3: Cruce entre la carretera GI-2133 y la carretera GI-3781 hacia Arkaka**

- La intersección entre la GI-2133 y la GI-3371 hacia Arkaka realiza los cometidos de una rotonda, ya que es utilizada para funciones como cambios de dirección, giros, etc. pero no dispone de sus mismos parámetros desde el punto de la seguridad vial, y la visibilidad a la hora de maniobrar es reducida. No dispone de un itinerario seguro para el desplazamiento de peatones.

Rediseñar la intersección para implementar una rotonda remontable que mejore las condiciones para realizar giros en el entorno y contribuya a reducir las velocidades. Los vehículos cuya longitud les impida realizar estos giros (principalmente el autobús que sale de Santa Fe kalea) podrán remontar la rotonda.

Se propone también implementar un nuevo paso de peatones que aumente la conectividad del itinerario de peatones.

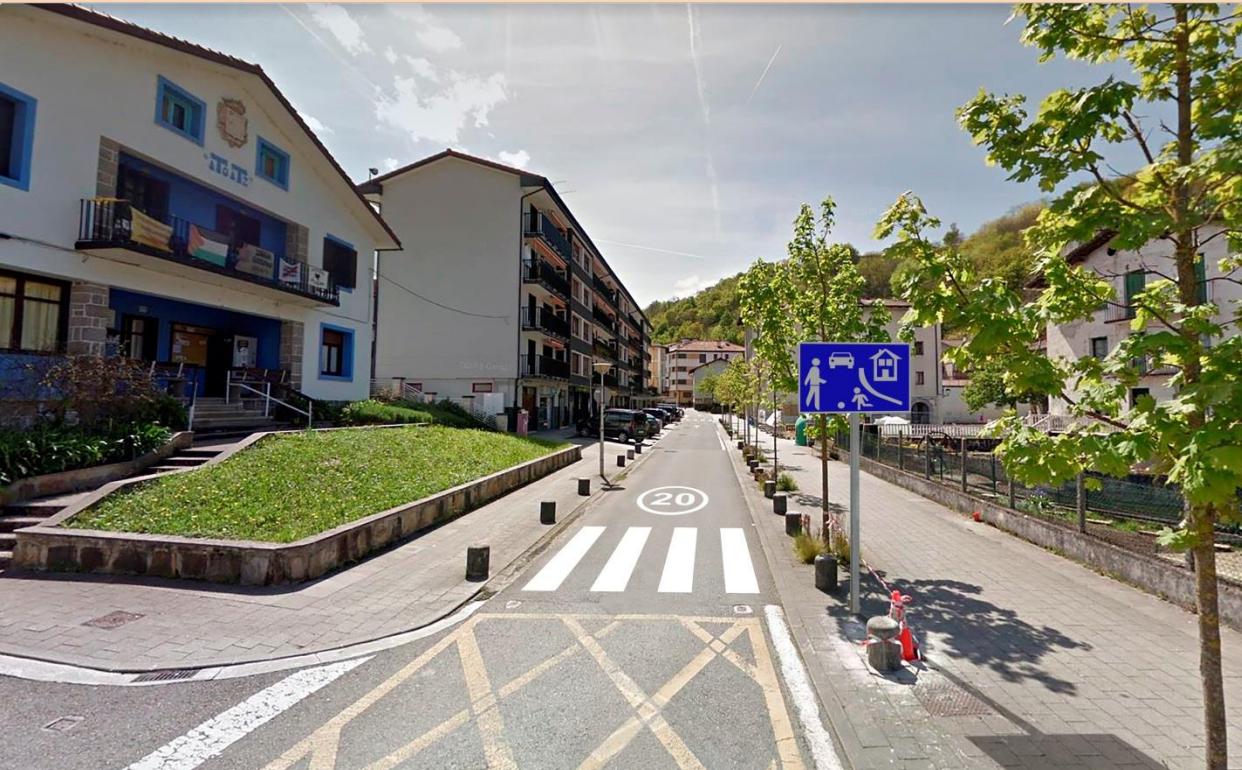
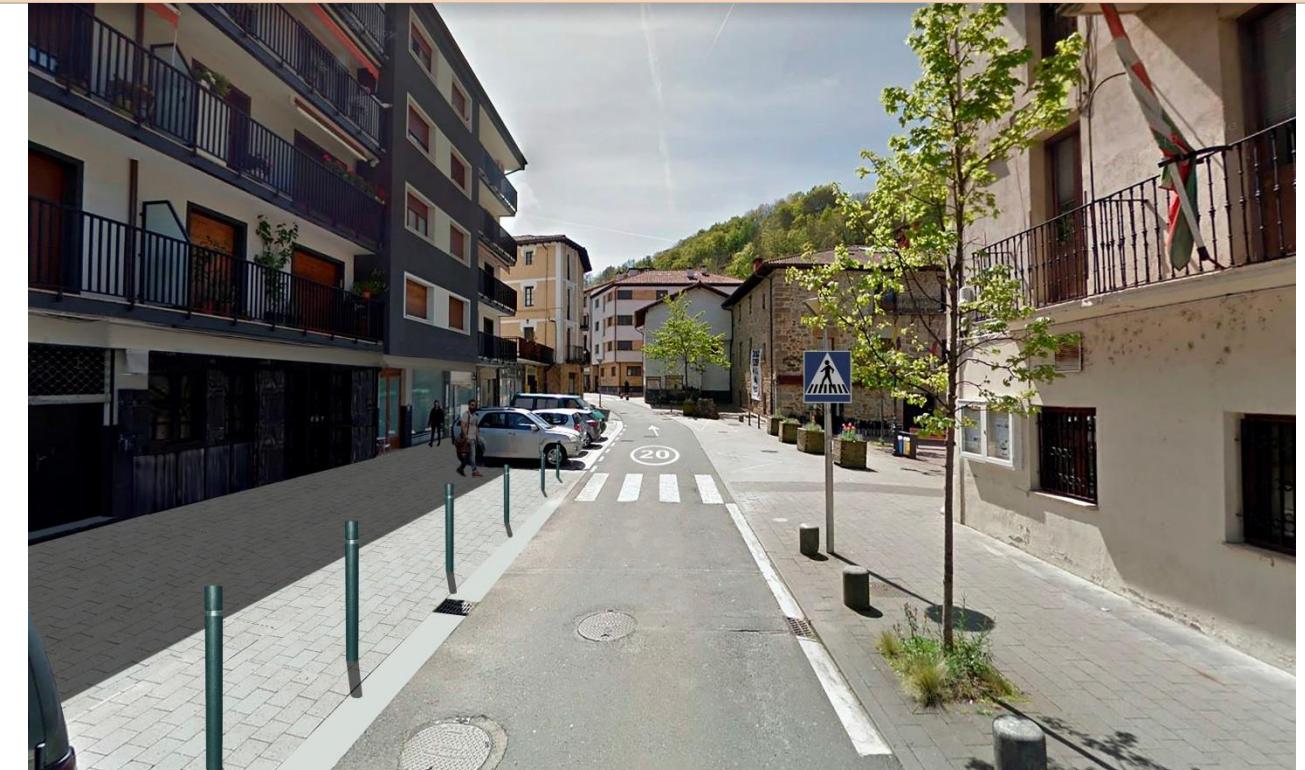
**Punto de estudio 3.2: Pacificación del centro urbano. Calle Santa Fe entre los números 21A y 45**

- Las actuaciones realizadas en el centro urbano han mejorado el entorno en los últimos años, pero todavía hay margen de mejora para pacificar el entorno y mejorar la seguridad de los peatones, sobretodo en la señalización vertical de los pasos de peatones.

- Es un tramo de evidente carácter urbano pero la única señal reguladora de velocidad a la entrada es una R-301 de 50 km/h, lo que puede provocar confusión. Es un tramo en el que toda la calzada se encuentra al mismo nivel, por lo que los vehículos deberían circular sabiendo que lo están haciendo por un entorno pacificado, pero no existe señal S-28 que lo indique.

- La barandilla ubicada en el paso de peatones a la altura del bar Illati, enfrente del ayuntamiento, supone un riesgo de seguridad vial, puesto que reduce la visibilidad de los peatones de menor altura para poder atravesar el paso de peatones (niños y niñas).

Establecer una entrada a la zona urbana bien delimitada mediante señalización vertical y horizontal, pacificando el entorno otorgando prioridad al peatón.

Realizar mejoras en la señalización vertical de los pasos de peatones y eliminar la barandilla a la altura del bar Illati
