## PLAN DE SEGURIDAD VIAL Y MOVILIDAD SEGURA Y SOSTENIBLE DEL MUNICIPIO DE ZALDIBIA

### RESUMEN EJECUTIVO

Zaldibiako Udala

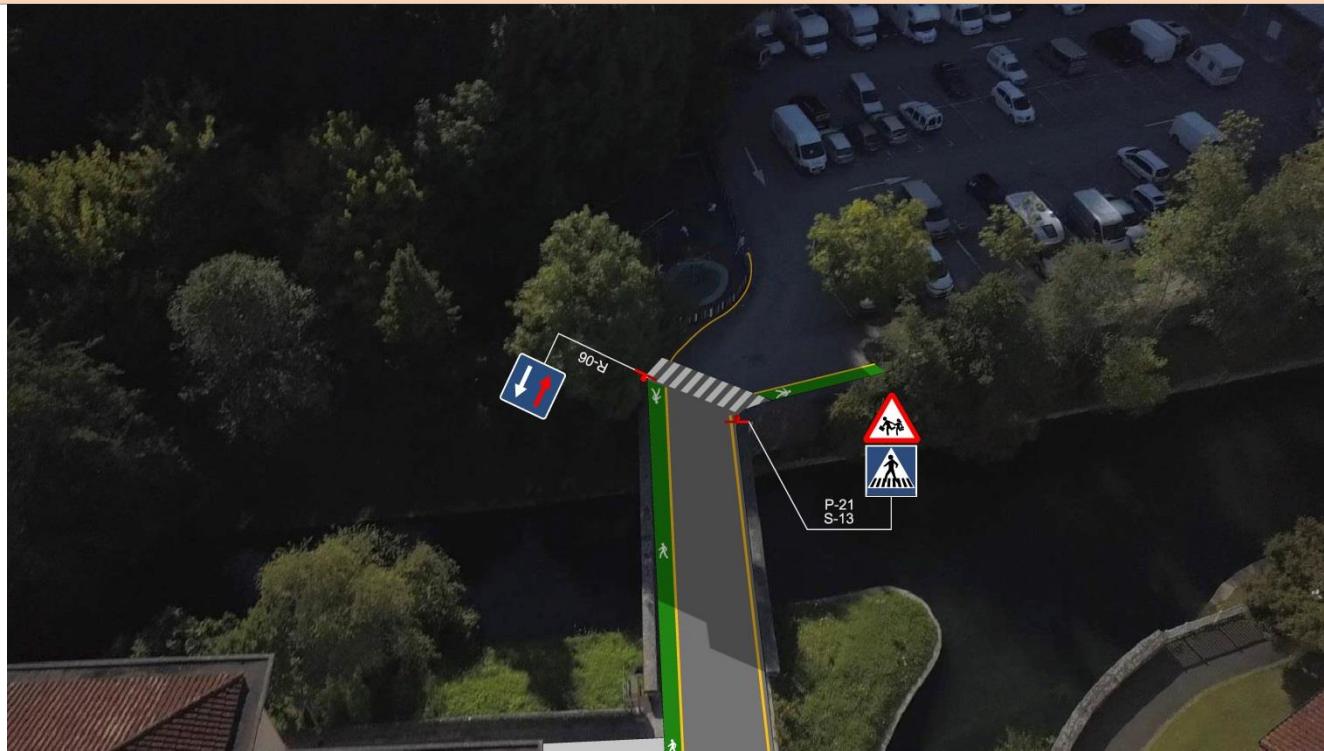
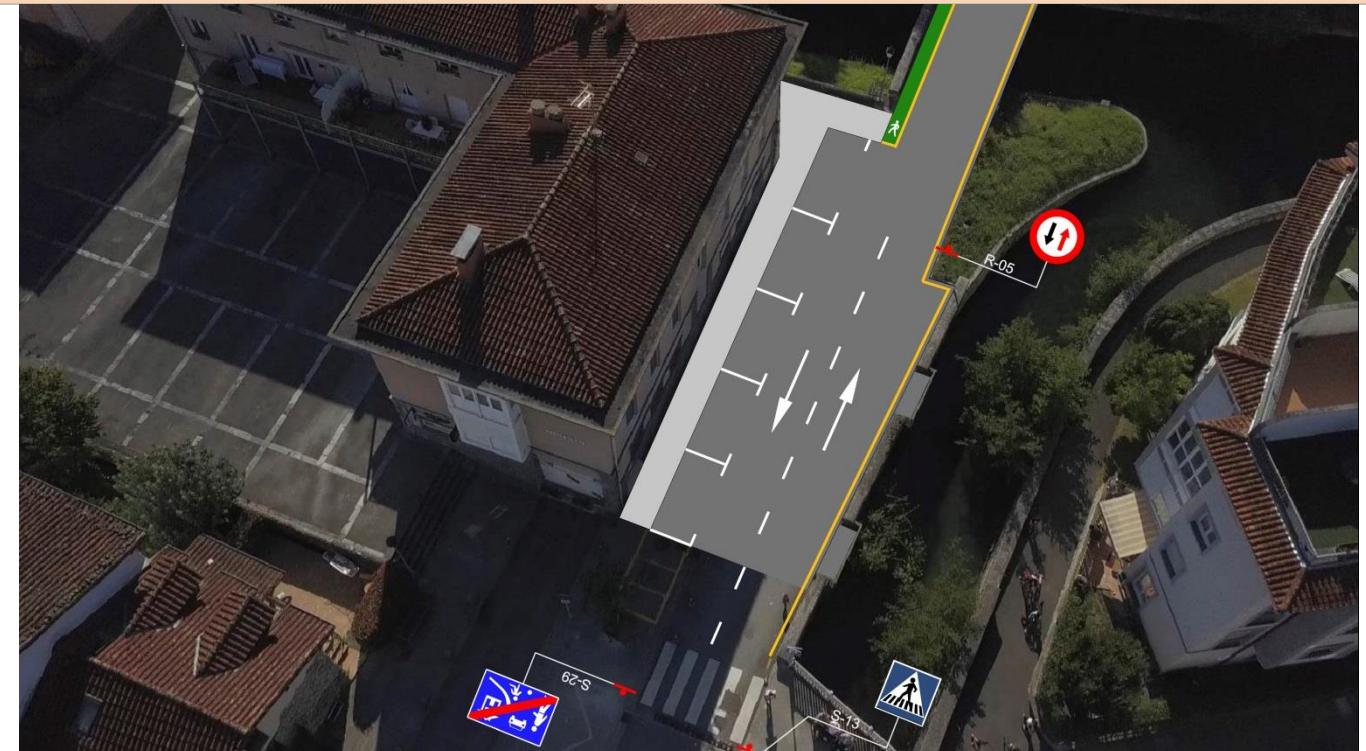
**Punto de estudio 3.3: Entorno y acceso al aparcamiento municipal situado al lado de la escuela**

- El aparcamiento ubicado al costado de la escuela presenta un problema en el acceso y salida, al realizarse por un puente en el que no caben dos vehículos simultáneamente. A pesar de ello, no está regulada mediante señalización la prioridad de acceso y salida. La actual disposición de las plazas de aparcamiento anteriores al puente dificultan la maniobrabilidad de los vehículos en este punto.

Regular la prioridad de paso en el puente mediante señalización vertical R-5 y R-6, además de mejorar la señalización vertical del entorno para proteger a los peatones (S-13 y P-21) y mejorar las condiciones de este colectivo en su itinerario de acceso y salida al parquin.

Se propone cambiar las plazas de aparcamiento anteriores al puente a aparcamientos en línea para disponer de un espacio definido de entrada y salida a la zona del aparcamiento.

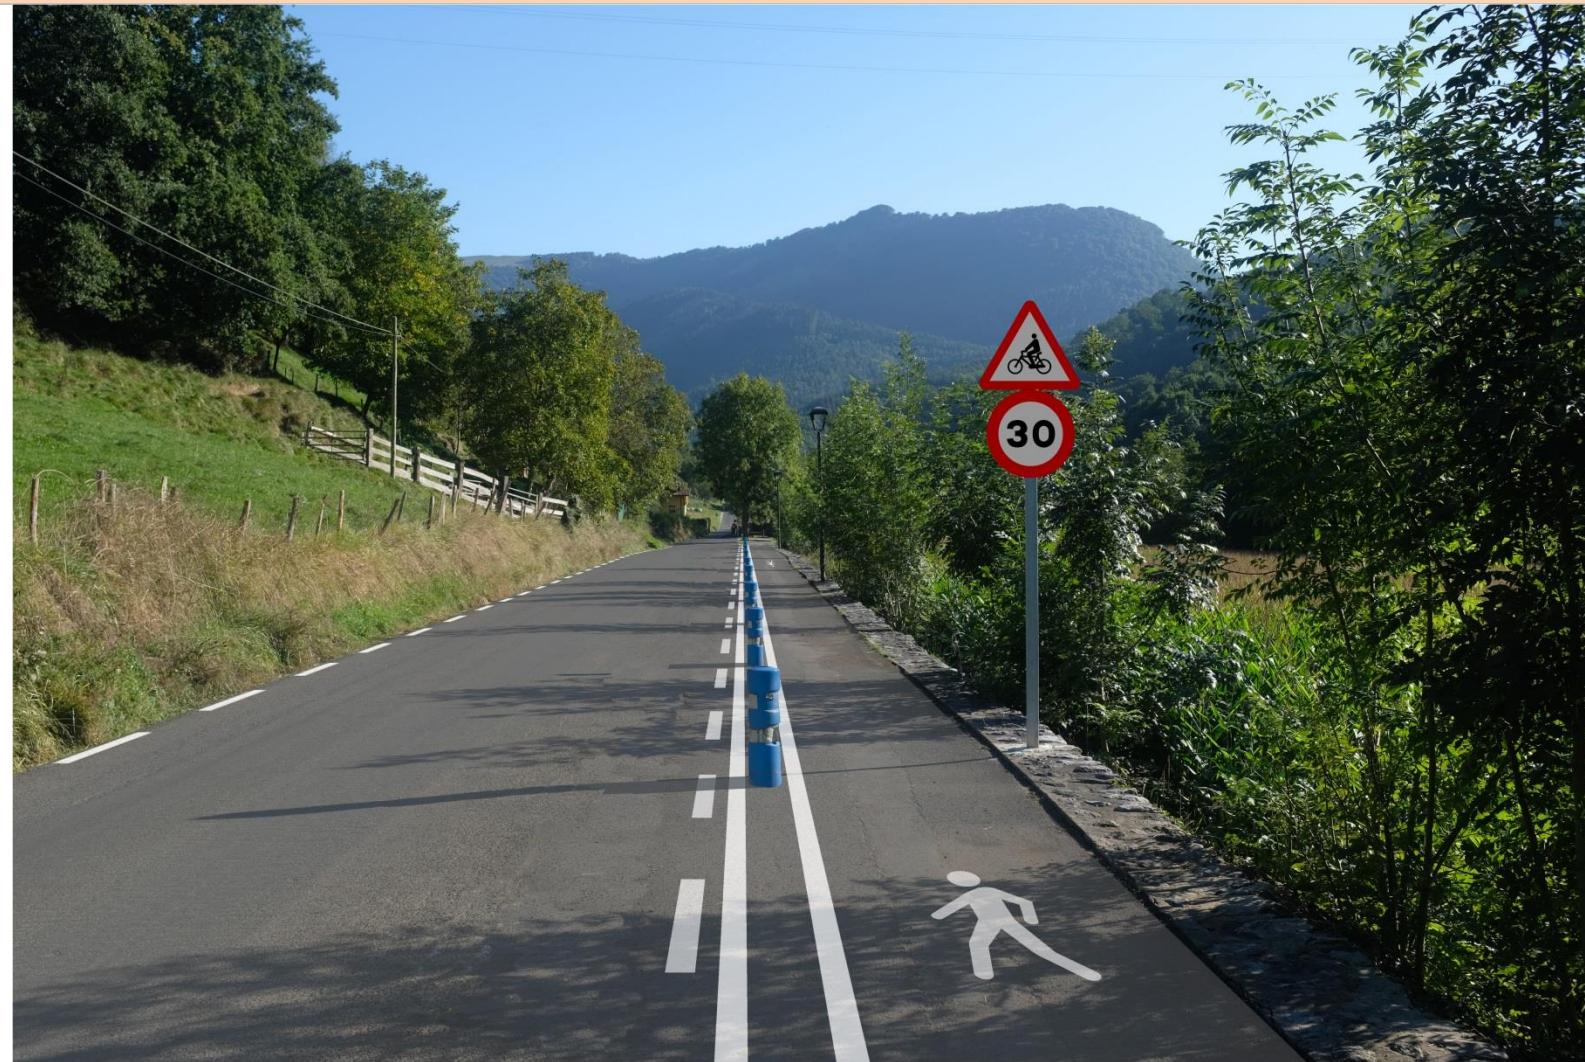
**Punto de estudio 5.1: Carretera GI-3781, camino a Arkaka**

- La velocidad permitida en esta carretera camino Arkaka es excesiva para las características de la vía.
- Con la actual configuración de la vía no caben en la calzada sin interrumpir la marcha dos vehículos circulando en sentidos de circulación opuestos.
- A pesar de la anchura de la senda ubicada al inicio de la carretera la mayoría de bicicletas circulan por la calzada. No existe señalización P-22.
- La vegetación invade la calzada en alguno de los tramos de la carretera. Las señales S-500 y S-510 son imperceptibles debido a la invasión de la vegetación.

Se propone reducir la velocidad de circulación permitida a 30 km/h. Con esta velocidad y debido a las características de la vía, las bicicletas podrán circular por la calzada compartiendo espacio con los coches y de este modo, se puede rebajar el ancho de la senda peatonal para aumentar ligeramente el ancho de la calzada y que puedan pasar dos vehículos simultáneamente.

En el tramo de carretera que discurre una vez terminada la senda peatonal, rebajar la velocidad de circulación a 40 km/h y establecer señalización P-20 y P-22.
