## ZALDIBIA UDALERRIKO BIDE SEGURTASUN ETA MUGIKORTASUN SEGURU ETA IRAUNKORREKO PLANA

### LABURPEN BETEARAZLEA

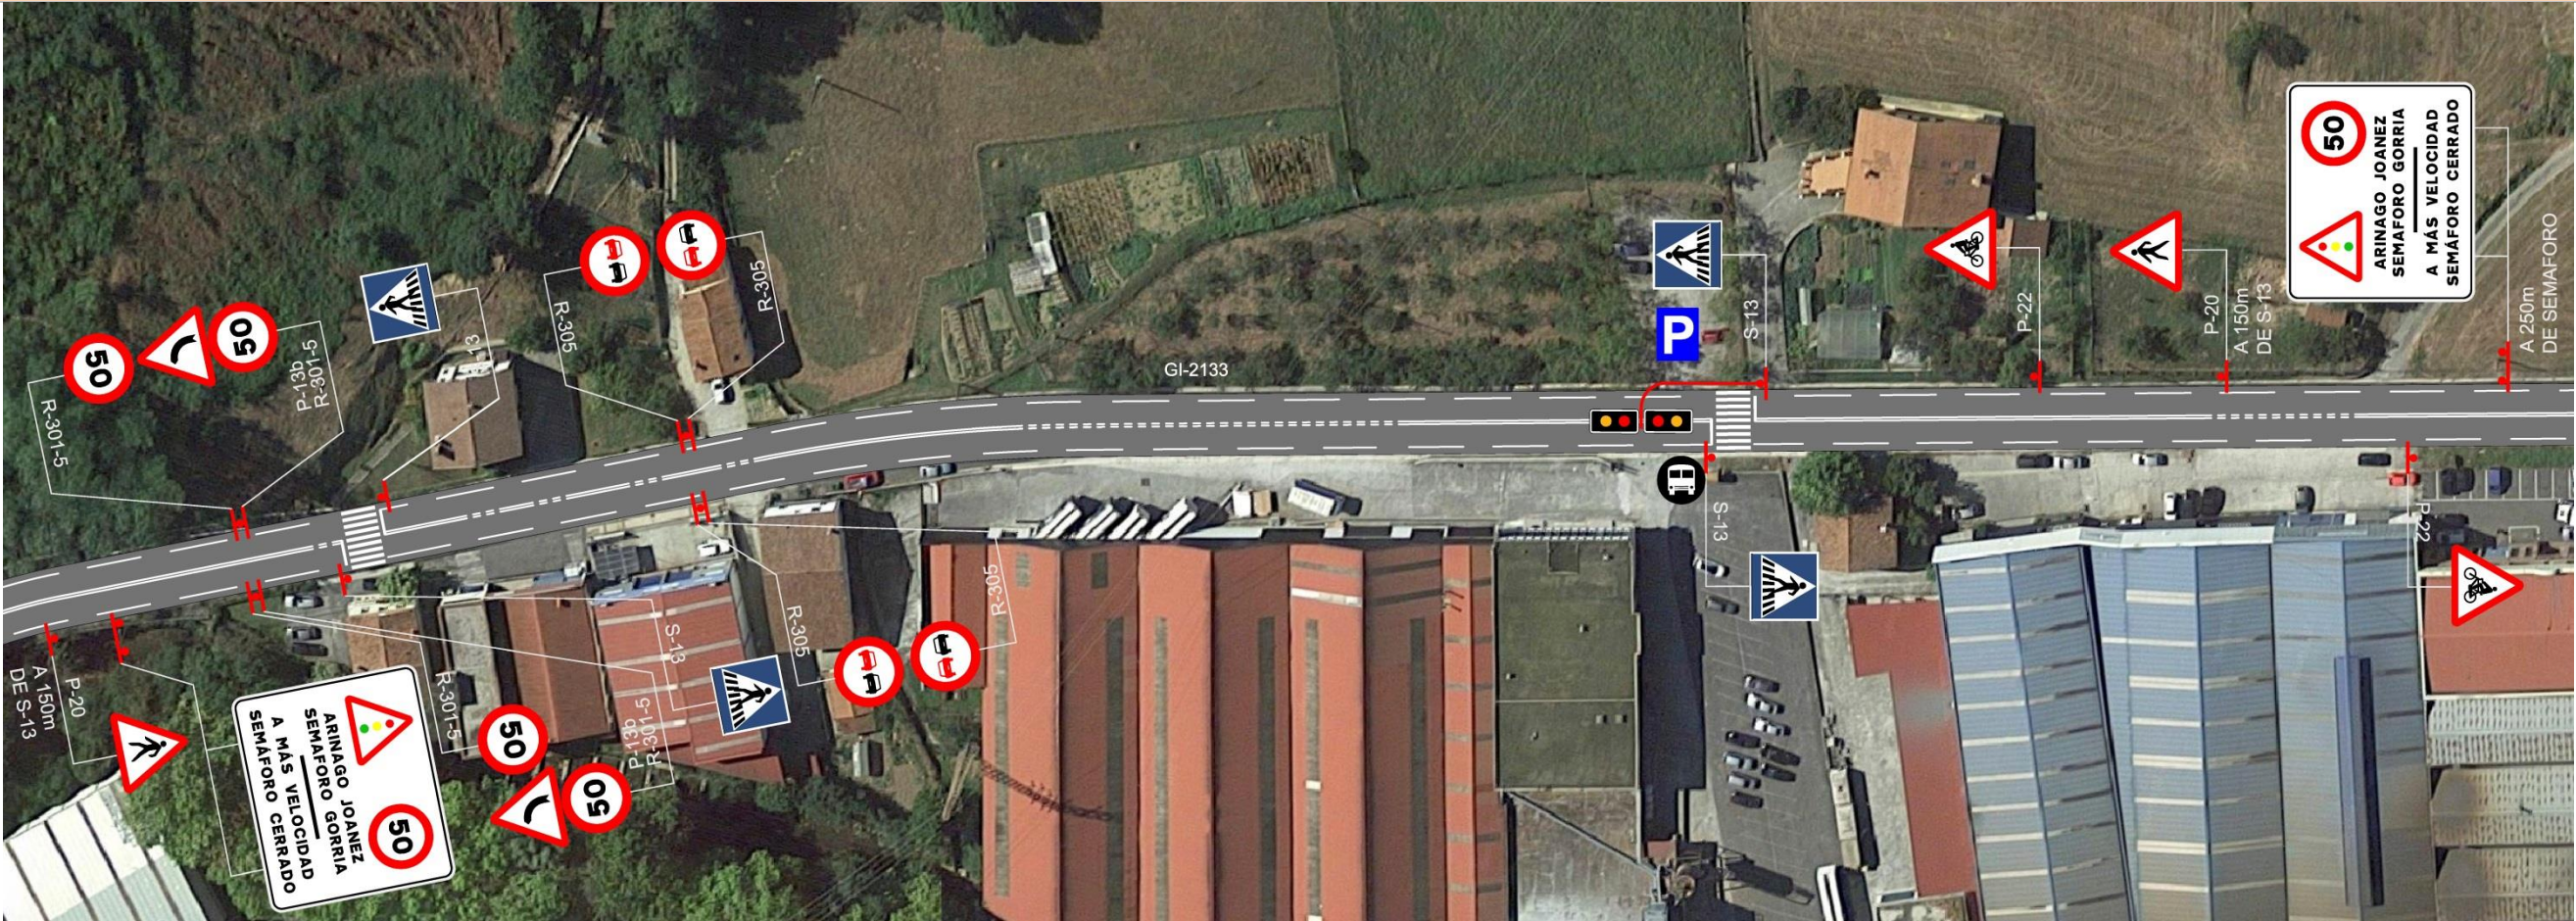
Proposatutako hobekuntzen eskema

Azterketa puntua 1.4: Industrialdea, GI-2133 errepidea Zelaa biribilgunea eta Bilore biribilgunea artean

- Tartearen 50km/h-ko gainera abiadura ez erregistratzeko abiadurazko bi semaforo inplementatu
- Bi oinezko pasabide inplementatu dagokion seinaleztapen bertikalarekin
- Tartearen aurreratzeak debekatu R-305 seinale eta bide marka jarraituaren bitartez (pabilioietara sartu eta irteteko ezik)
- P-20 seinaleztapena inplementatu eta P-22 seinale kopurua areagotu

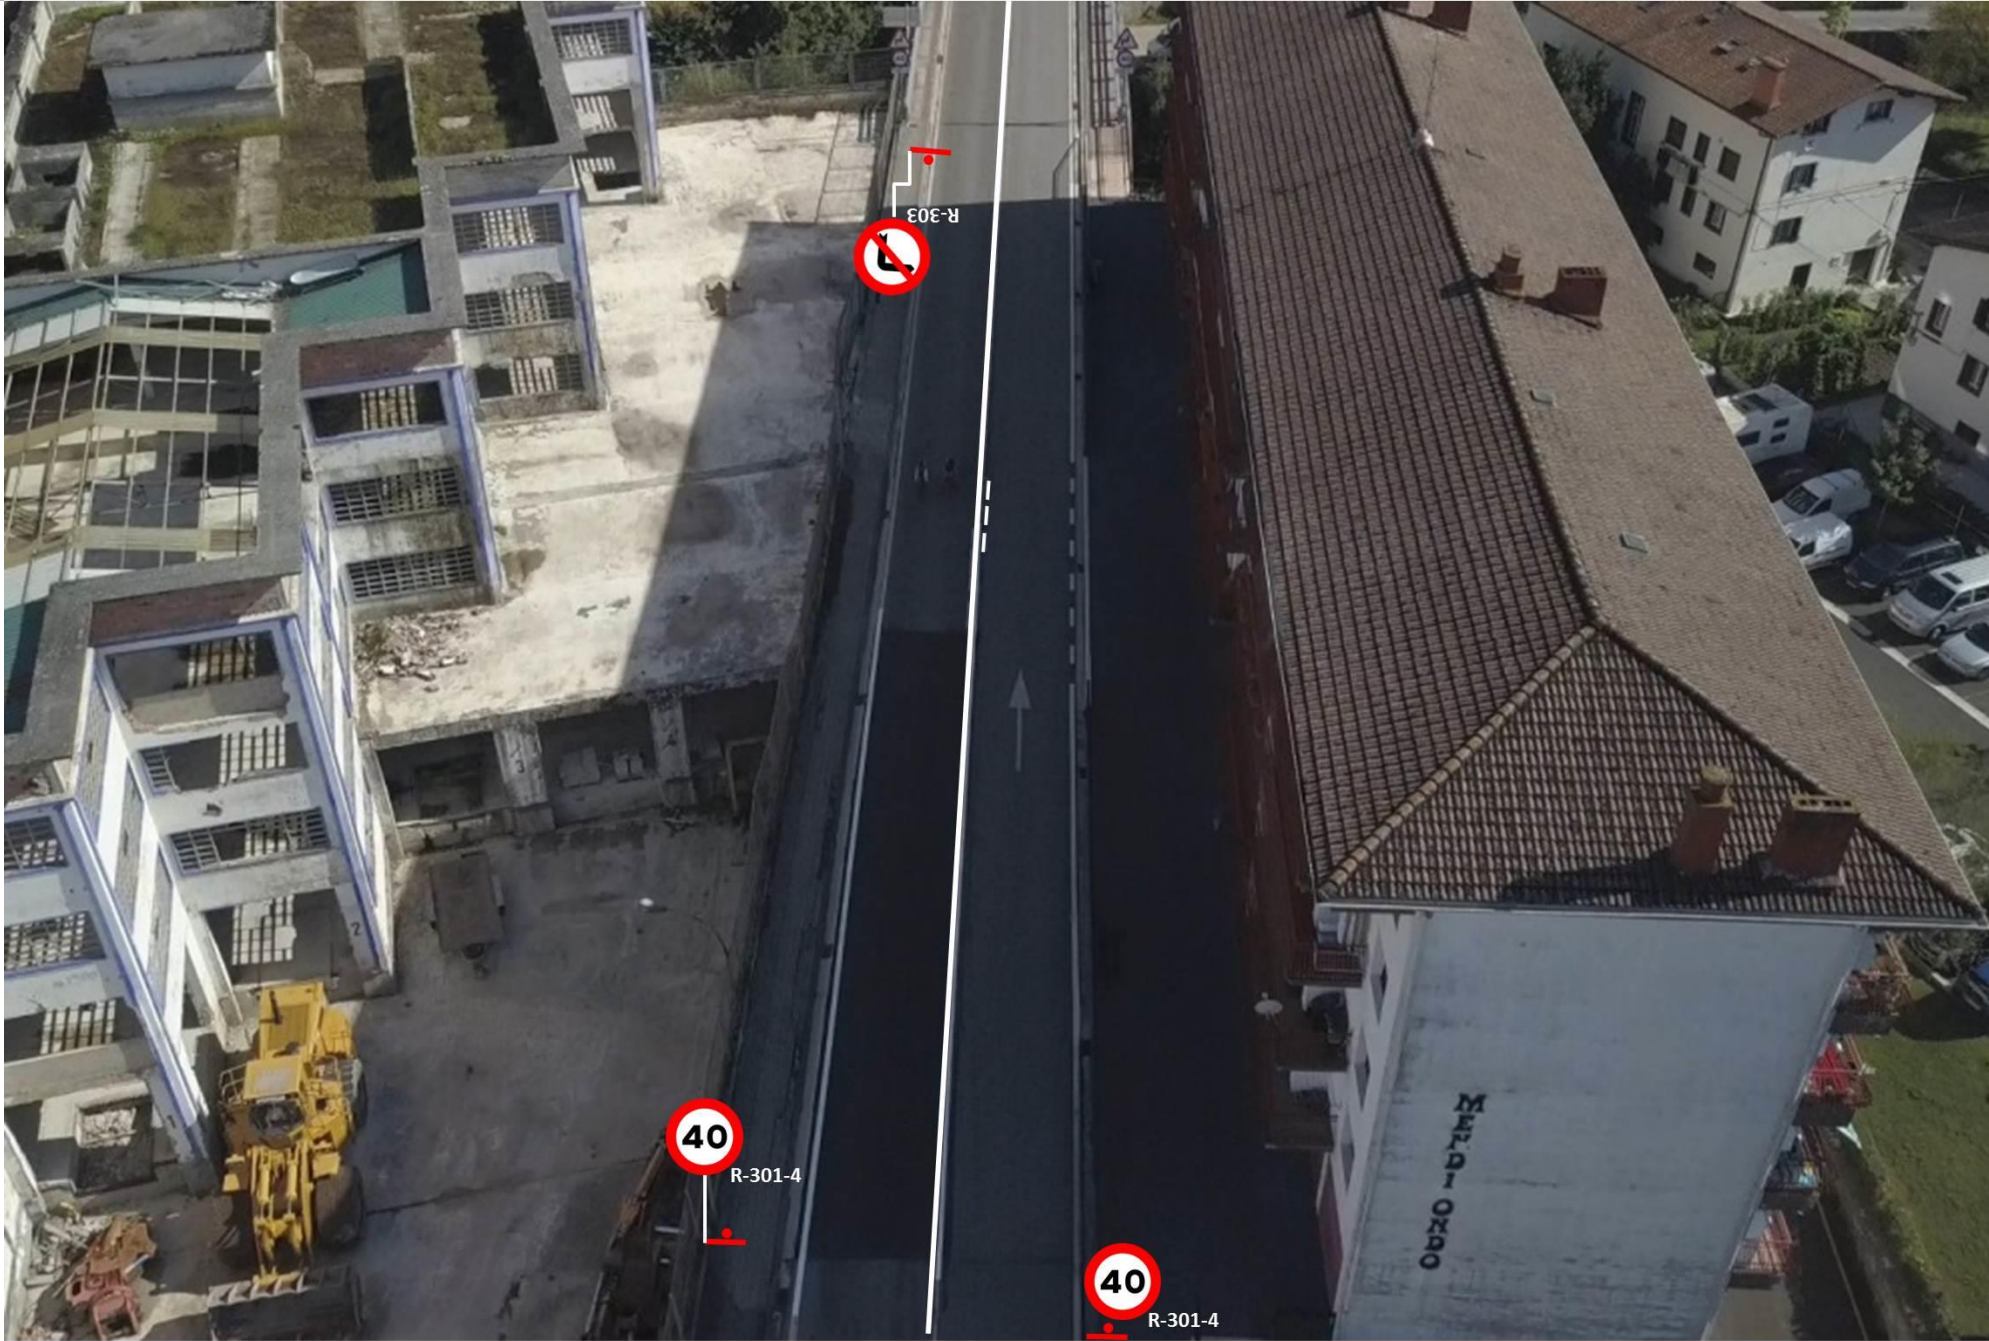
Proposatutako hobekuntzen eskema

Azterketa puntua 2.2: Ibilgailuen sartu eta irtetea GI-2133ko saihezbide tartean kokatutako etxebizitza blokeetara

Saihezbide tartean kokatu dauden etxebizitza eta garajeetako sarrera eta irteeratako irizpidea bateratu. Arau orokor bezala sarrera-irteeratan galtzada gurutzatzeko debekua ezartzea proposatzen da, edozein kasutan norabide aldaketa egiteko puntuak gertu daudelako. Horretarako bide markak sendotu eta birak debekatzen dituen R-303 seinaleztapen bertikala inplementatu.

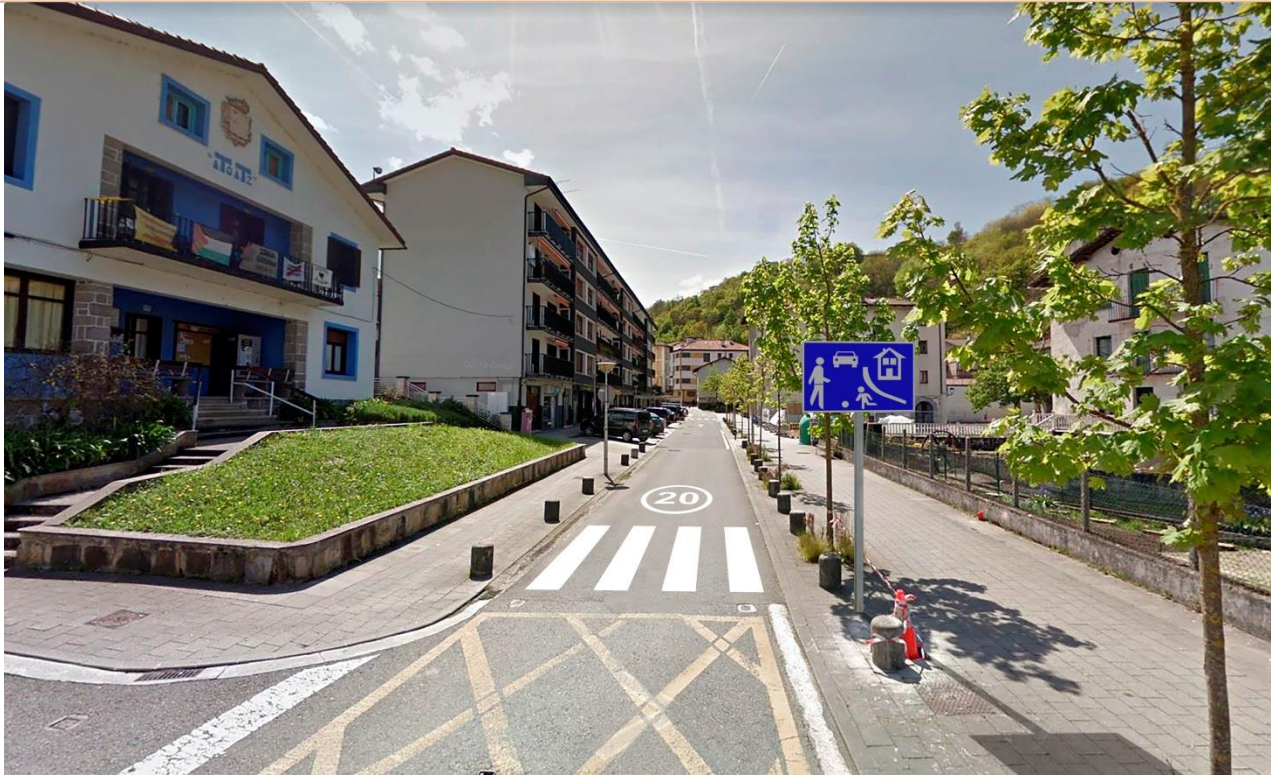
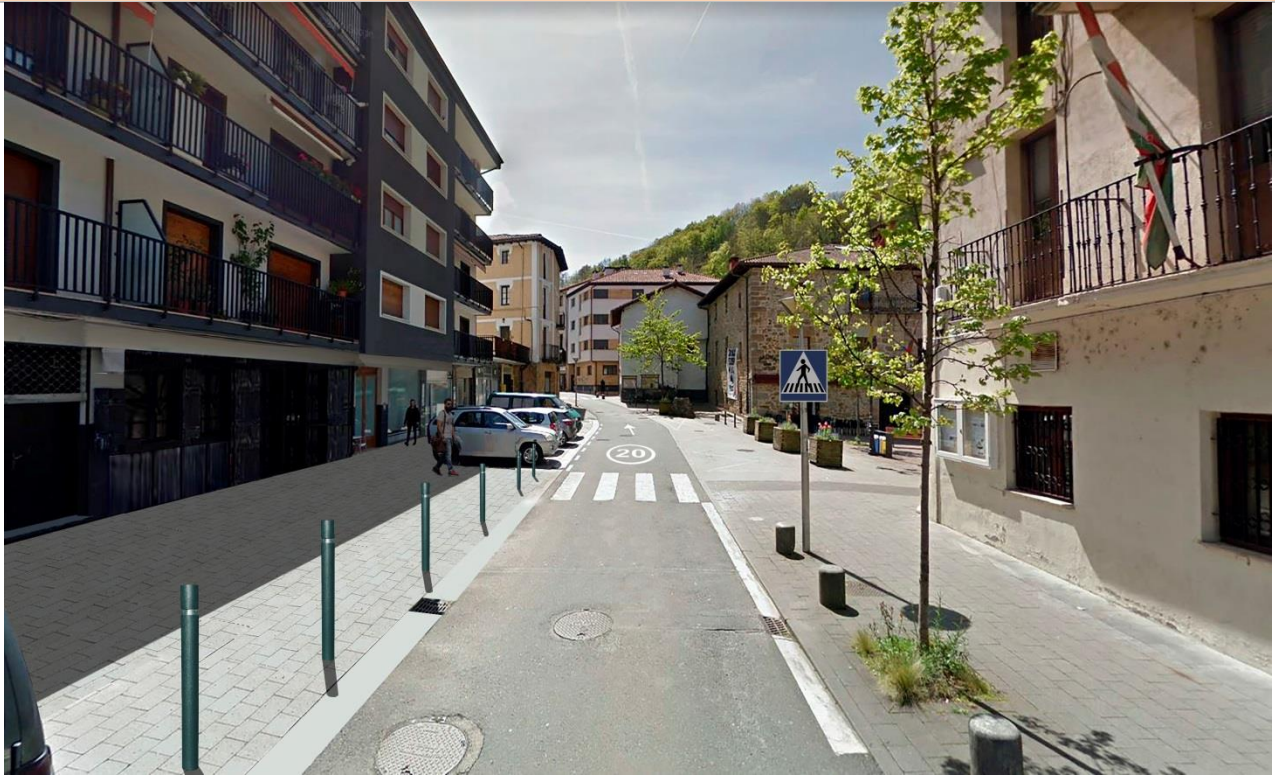
Proposatutako hobekuntzen eskema

Azterketa puntua 3.1: Arruegi auzoa

Oinezkoen pasabideetako seinaleztapen bertikala hobetu eta Illati taberna parean dagoen baranda kendu.

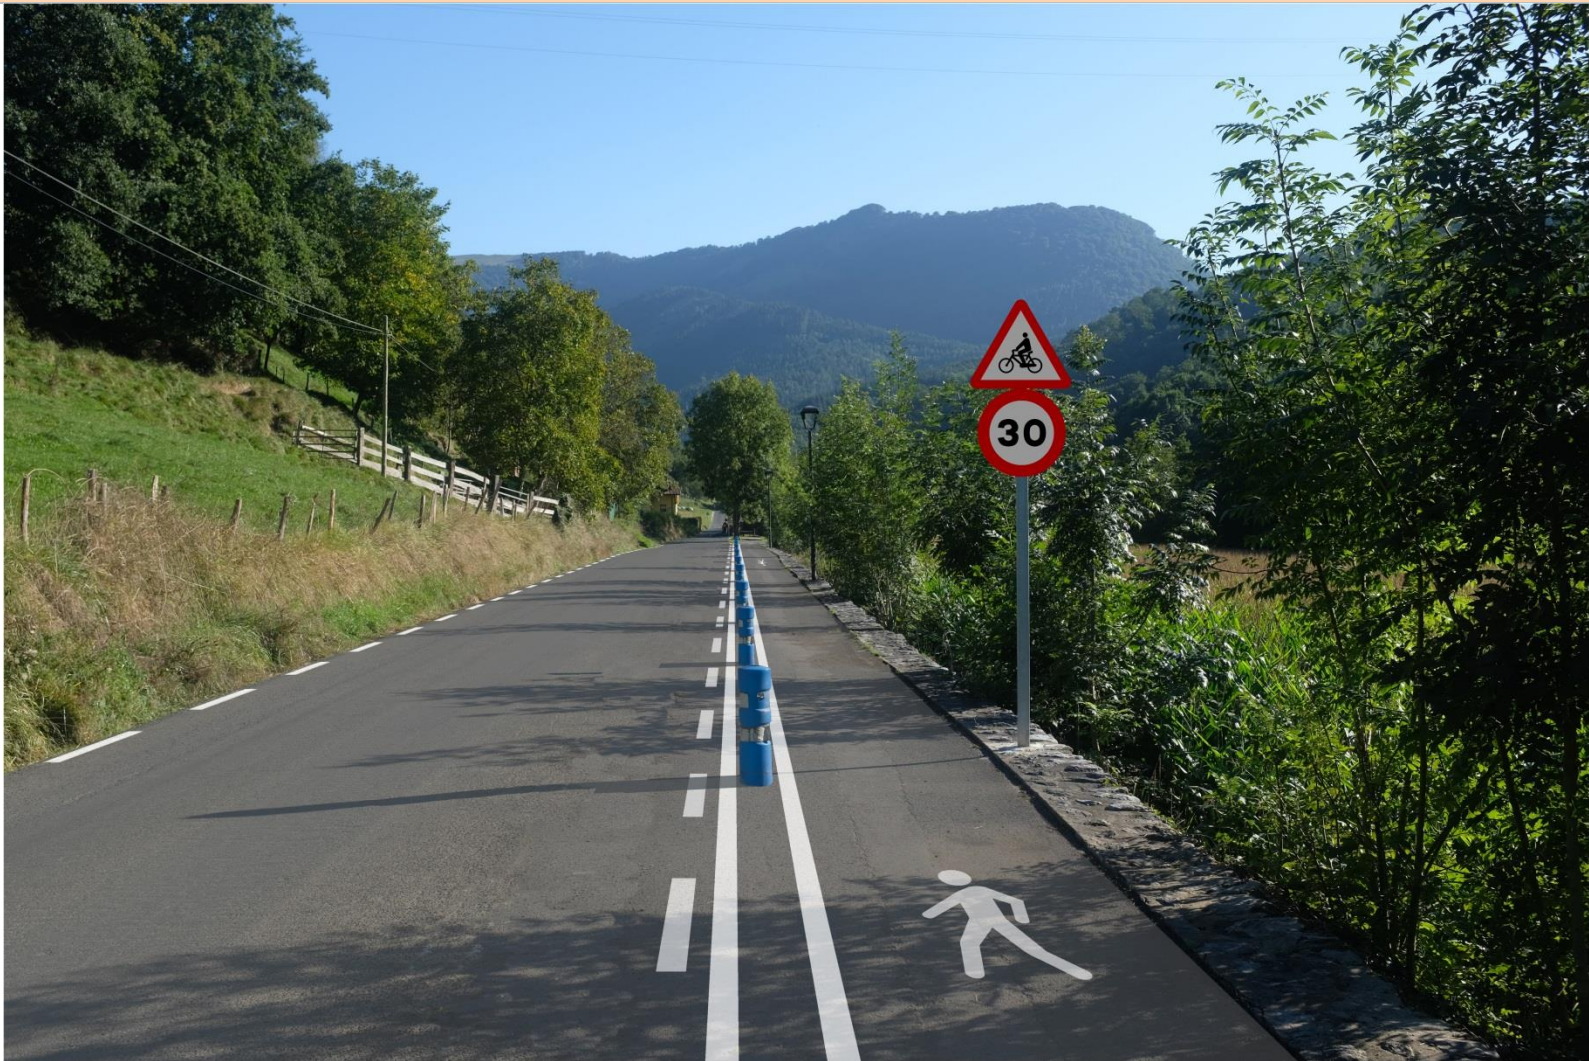
Proposatutako hobekuntzen eskema

Azterketa puntua 4.1: GI-2133 errepidea Zaldibia eta Larraitz artean, 3.8 kilometro puntutik 7,1 kilometro puntura, udalerriaren bukaeran

Behin oinezkoen bidexka bukatuta, zirkulazio abiadura murriztu 40 km/o-ra eta P-20 eta P-22 seinaleztapena ezarri.
